**PROJECTE DE REPARCEL·LACIÓ DEL POLÍGON D'ACTUACIÓ  
URBANÍSTICA I DEL SECTOR BONAVENTURA CALOPA**  
NOVEMBRE 2022

**ACTUALITZACIÓ DE L'INFORME SOBRE L'ESTAT DE L'EDIFICI  
SITUAT AL C/BONAVENTURA CALOPA, NÚM. 13, ST. BOI DE  
LLOBREGAT, ANÀLISI DE SI L'EDIFICI ES TROBA EN SITUACIÓ  
DE RUÏNA I VALORACIÓ A EFECTES INDEMNITZATORIS**

**INFORME SOBRE L'ESTAT DE L'EDIFICI SITUAT AL C/BONAVENTURA CALOPA, 13, ST. BOI DE LLOBREGAT, ANÀLISI DE SI L'EDIFICI ES TROBA EN SITUACIÓ DE RUINA I VALORACIÓ DE L'EDIFICI A EFECTES INDEMNITZATORIS.**

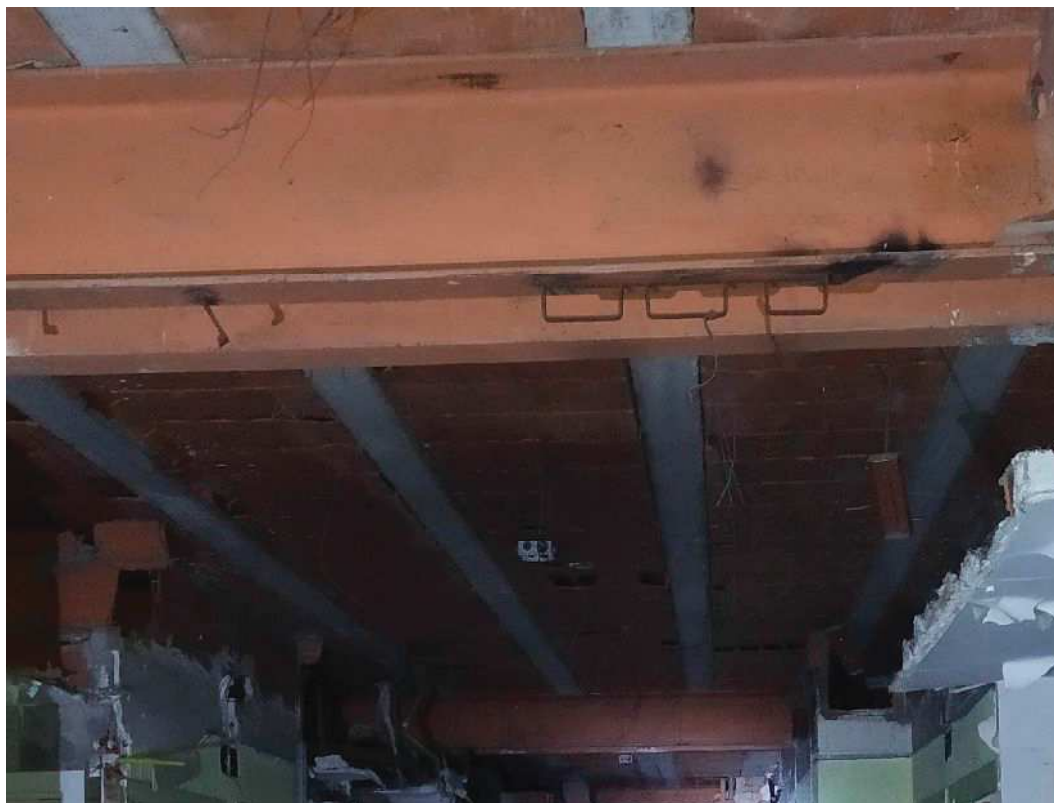
Foto: L'estructura durant la construcció de l'edifici. S'observa l'estructura metàl·lica portant i la disposició de les semibiguetes prefabricades de formigó armat al segon forjat.

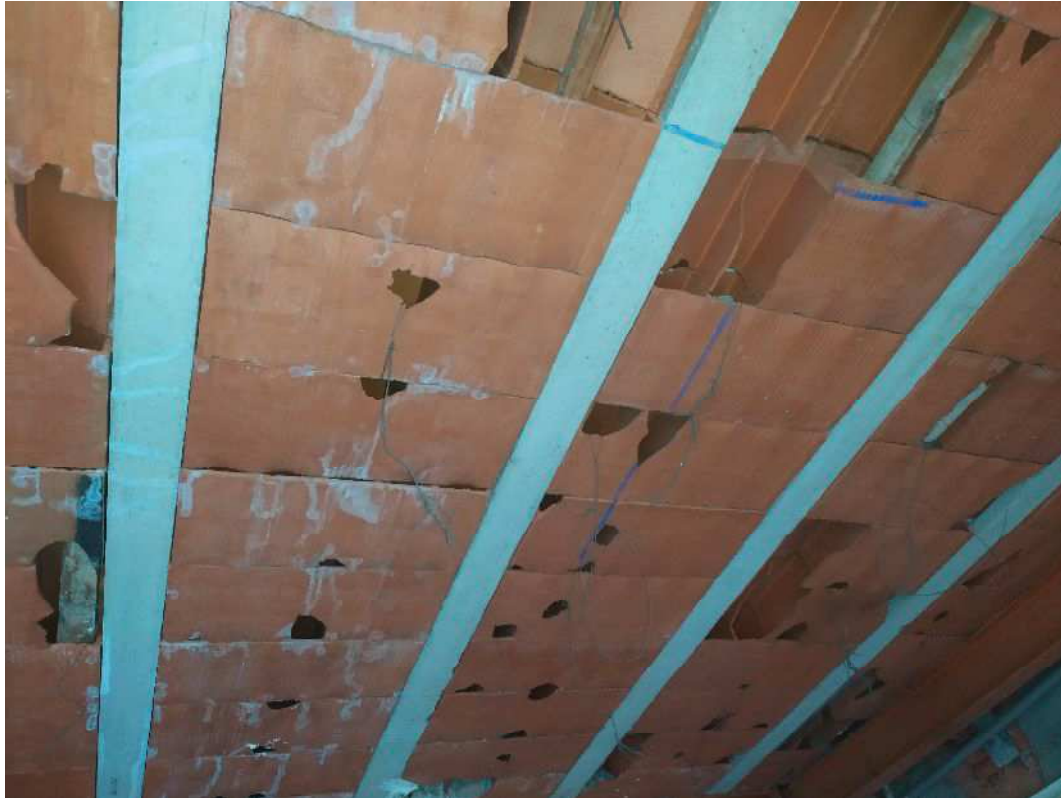
Foto: Lesjàsseres sobre les que recolza el forjat unidireccional de biguetes prefabricades i revoltos ceràmics. En la visita realitzada a l'immoble s'ha apreciat que l'estructura metàl·lica de l'edifici no disposa de protecció ignífuga contra incendis.

D'altra banda s'ha comprovat que els elements metàl·lics de l'estructura no disposen de protecció ignífuga contra els incendis. La protecció ignífuga dels elements estructurals d'acer és imprescindible atenent a la normativa d'incendis actual:

5.3. A més per a complir la normativa d'incendis caldria ignifugar la totalitat dels elements metàl·lics estructurals atès que no tenen protecció ignífuga),

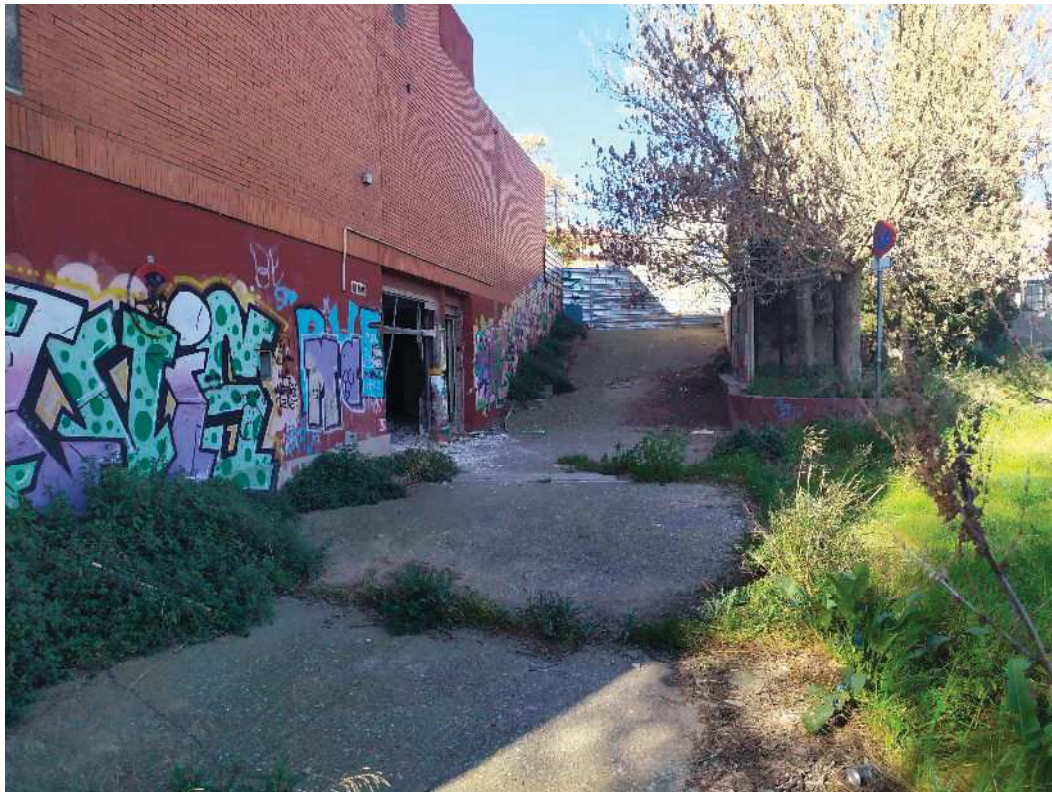
Foto: S'observa que a la solera de formigó i a l'escala per a vianants ha crescut vegetació baixa per manca de manteniment.

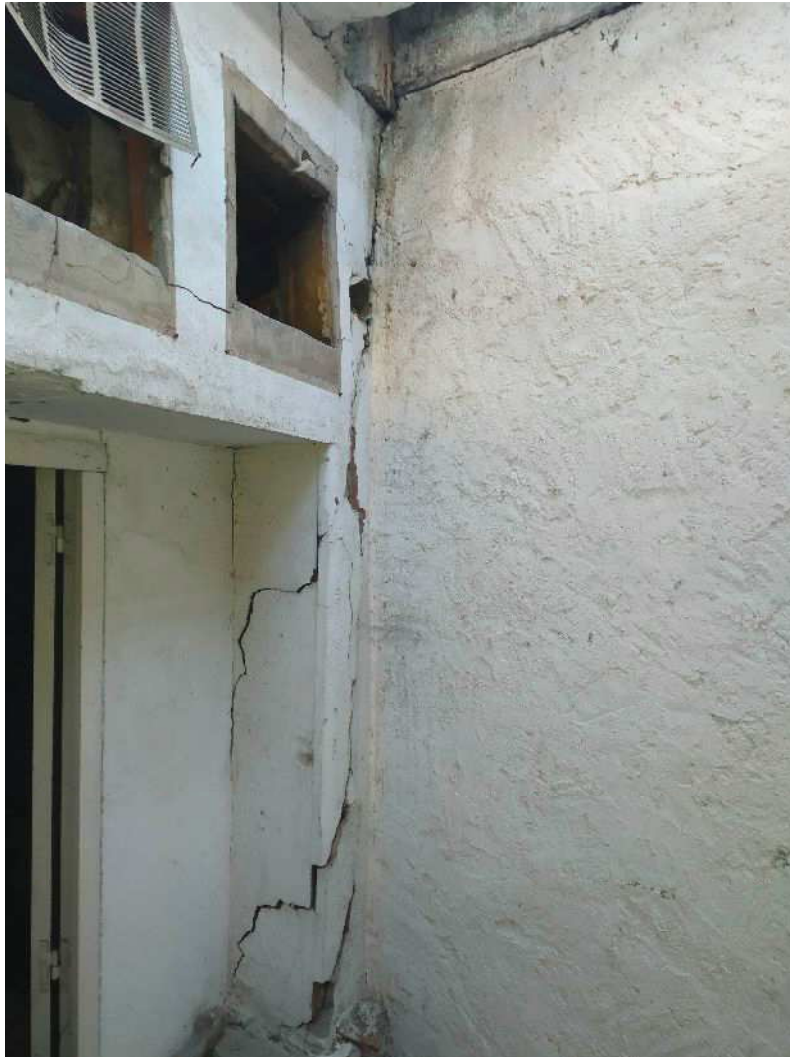
Foto: Les esquerdes que s'observen s'han produït per assentament diferencial dels paraments que es troben en contacte amb el mur de contenció.

Si bé es desconeixen les característiques constructives del mur de contenció de la planta soterrani, a la visita realitzada a l'edifici no s'ha observat que presenti defectes que comprometin l'estabilitat ni l'estanqueïtat per la qual cosa no es considera que calgui realitzar cap reparació en aquest element constructiu.

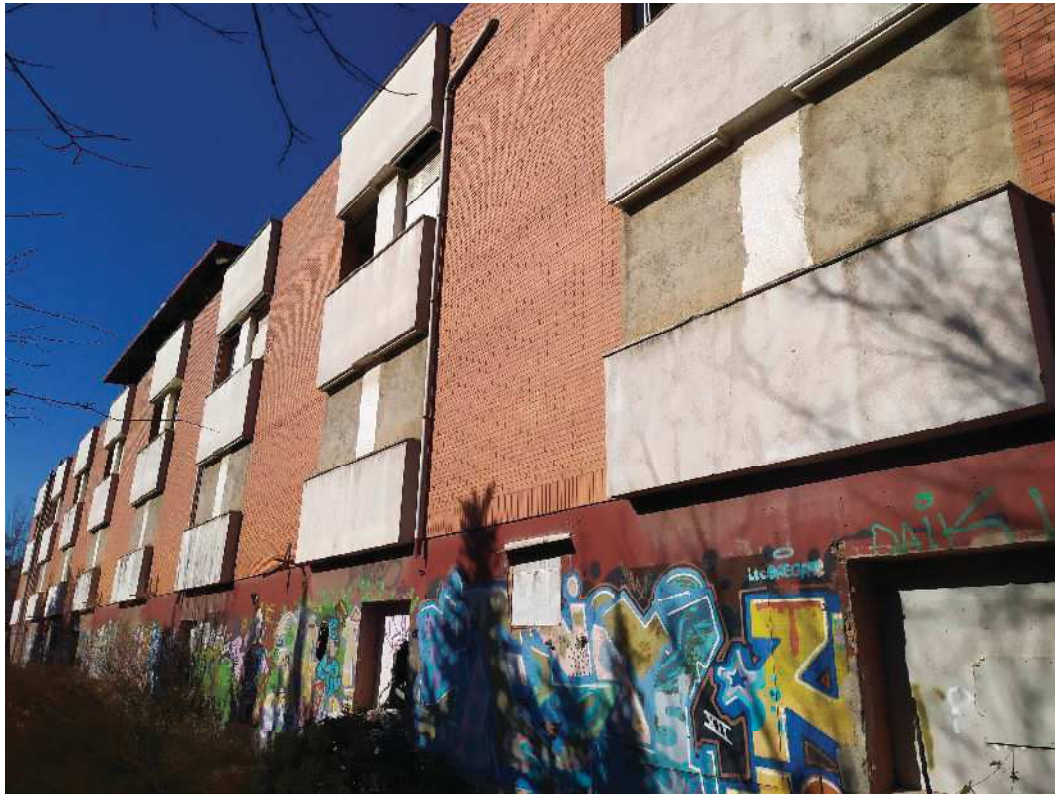
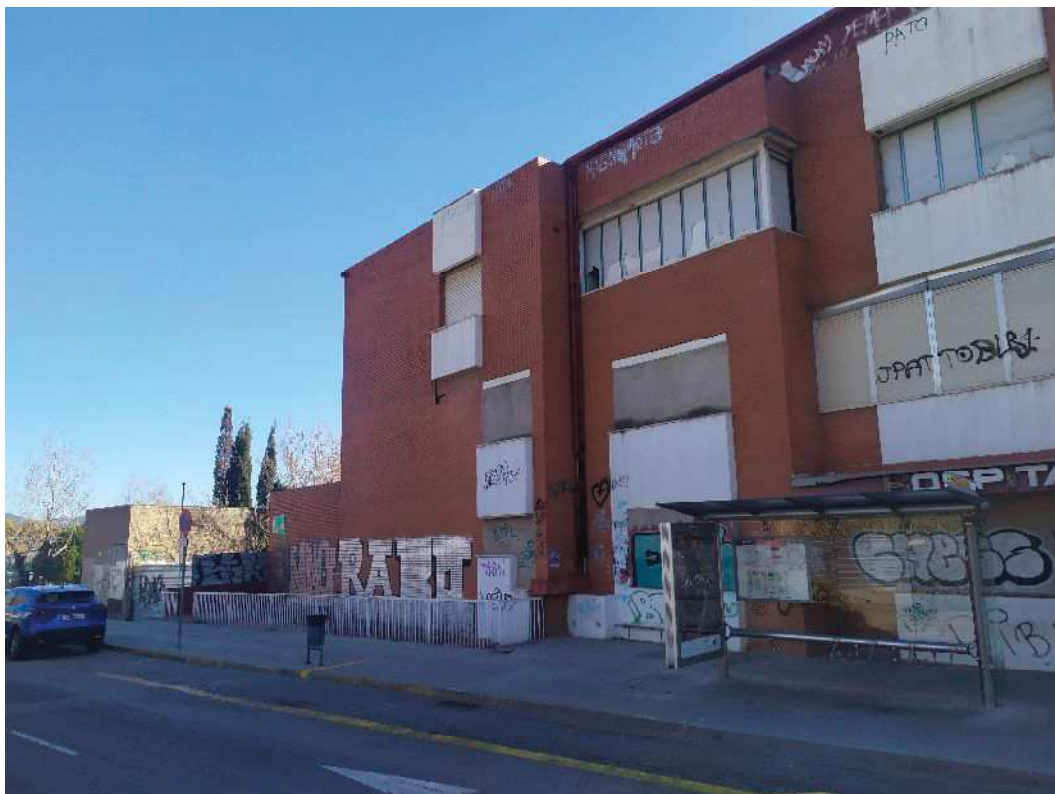
Foto: La part massissa de les façanes consisteix en tancaments de doble full, compostos per una paret exterior de  $\frac{1}{2}$  peu de fàbrica de maó ceràmic i un parament interior de maó buit enguixat a la cara interior amb un gruix total de 30 cm.

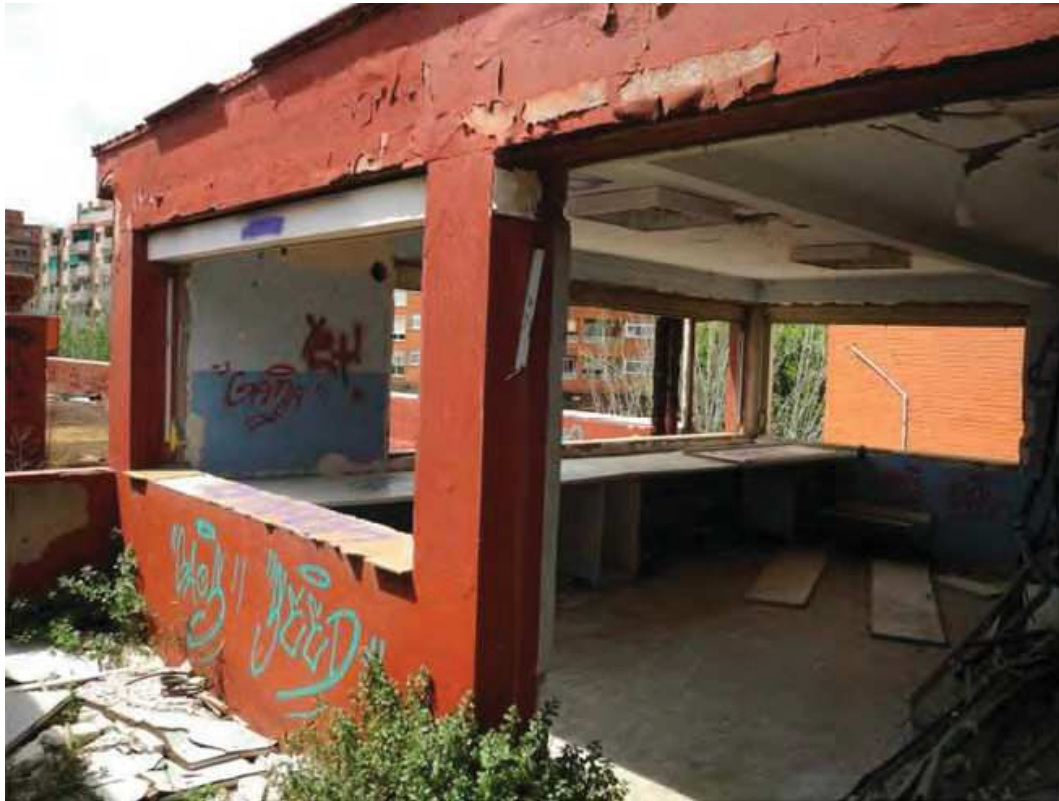
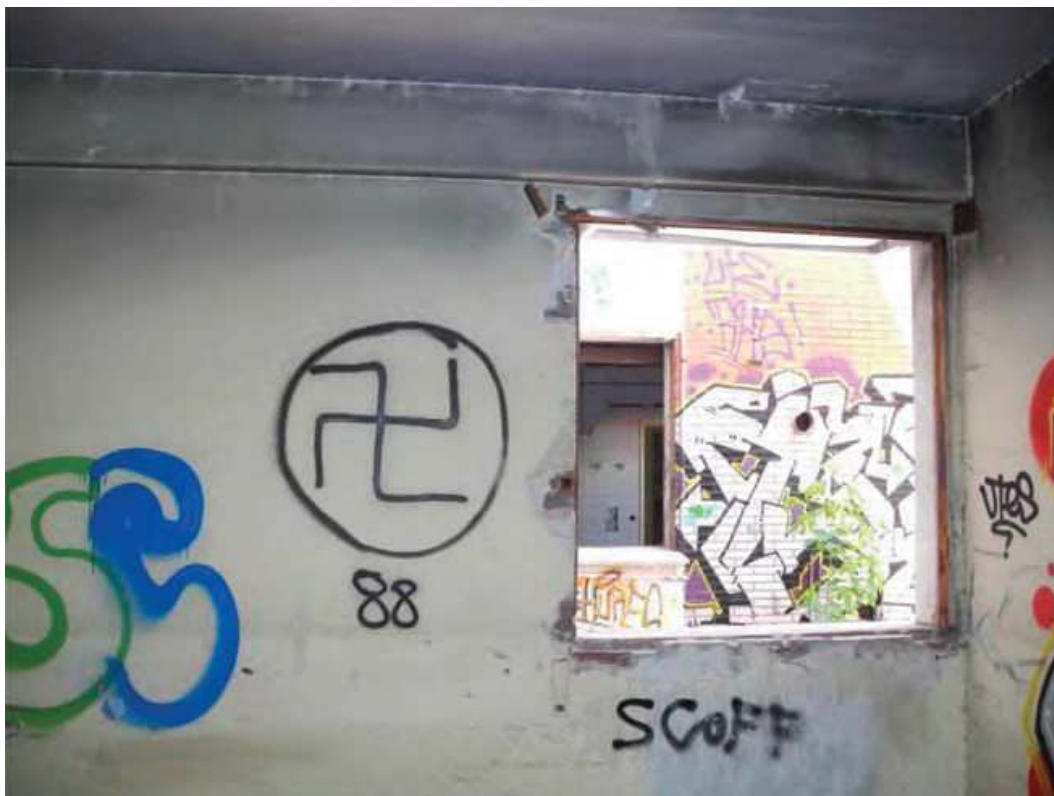
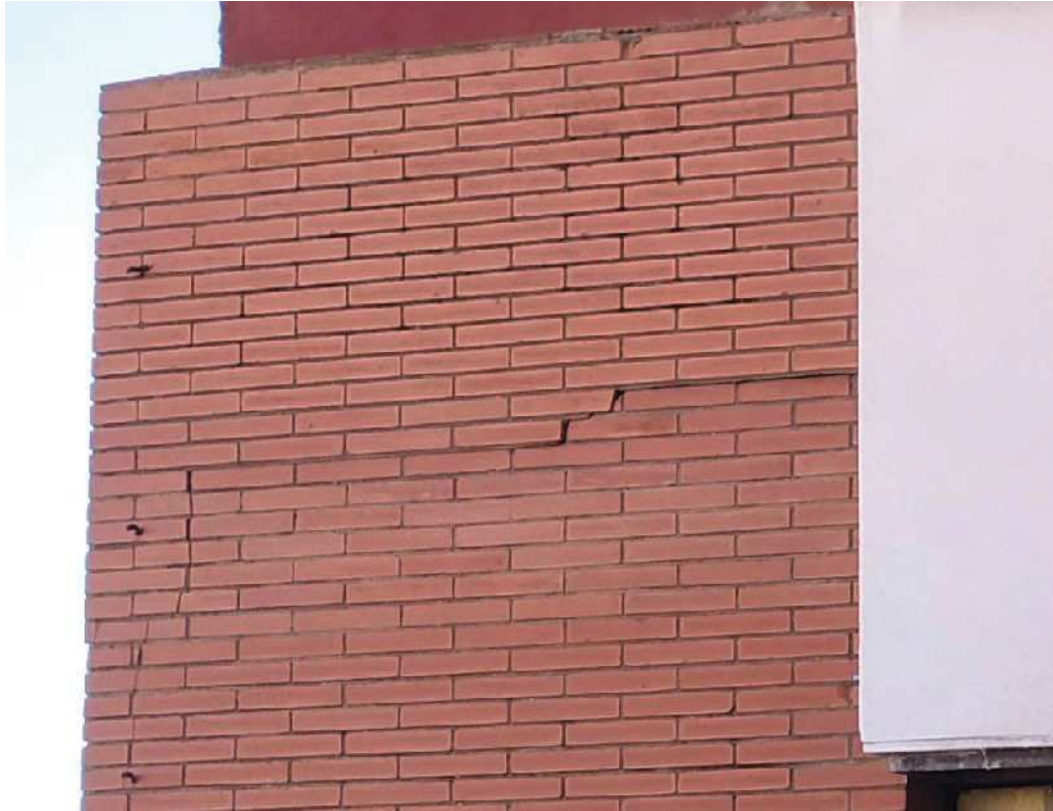
Tota la fusteria exterior d'alumini i vidre que tenia l'edifici ha estat saquejada, quedant a nivell testimonial algun premarc de ferro fixat a l'obra. L'arrebossat de façana presenta alguns desperfectes.

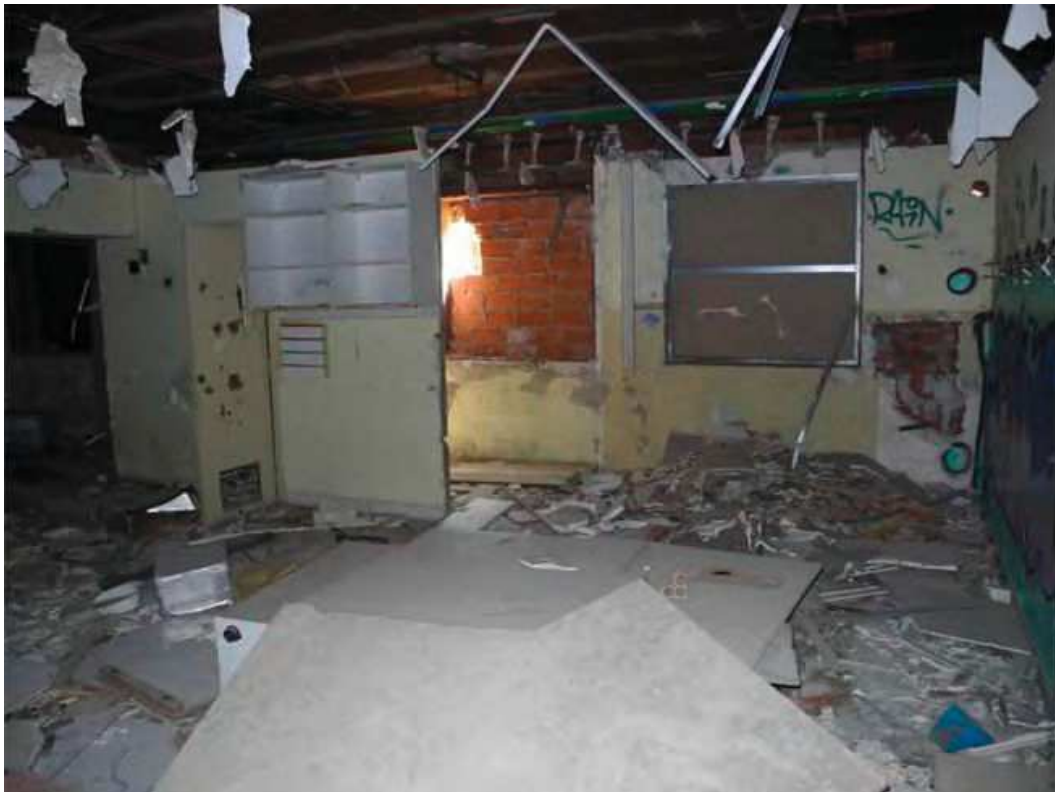
Foto: El buits de façana de la planta soterrani i de planta baixa situats a prop de les terrasses estan tapiats amb maons per evitar l'accés a l'interior. A la resta de plantes hi ha alguns buits protegits amb plaques de guix laminat o amb persianes de PVC existents i alguns buits estan totalment oberts. (veure les fotografies següents).

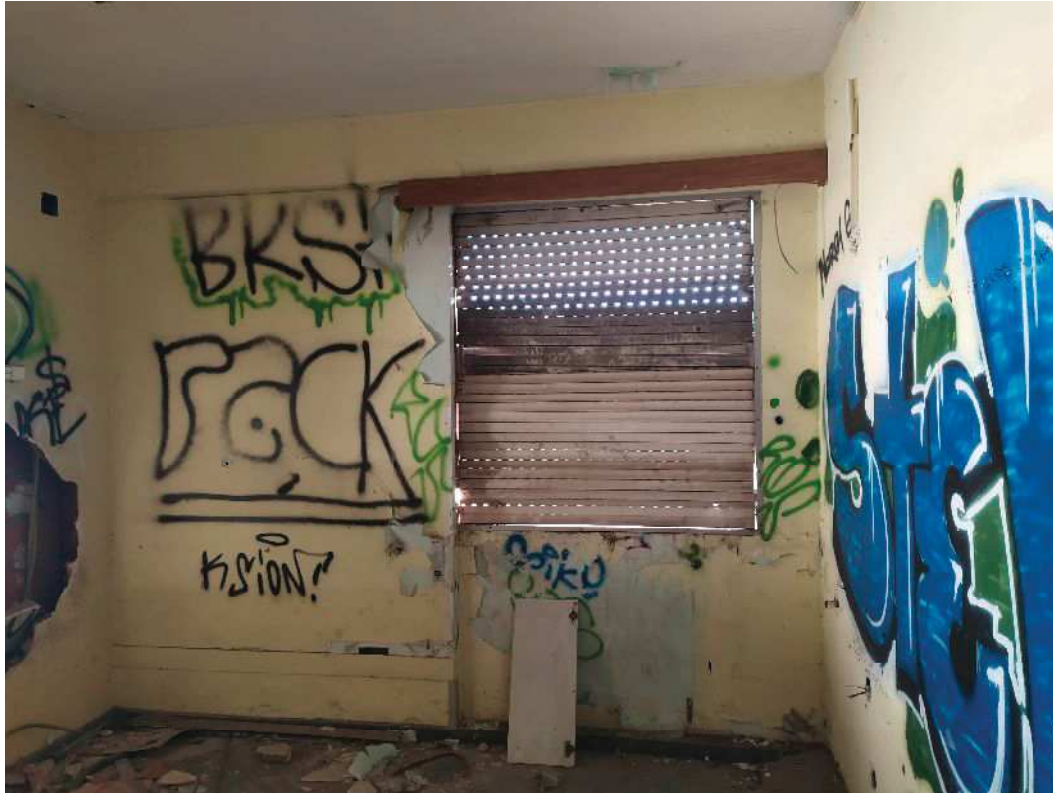
Foto: Algunes persianes enrotllables de PVC es mantenen però en un estat disfuncional i irrecuperable. (veure les fotografies següents)

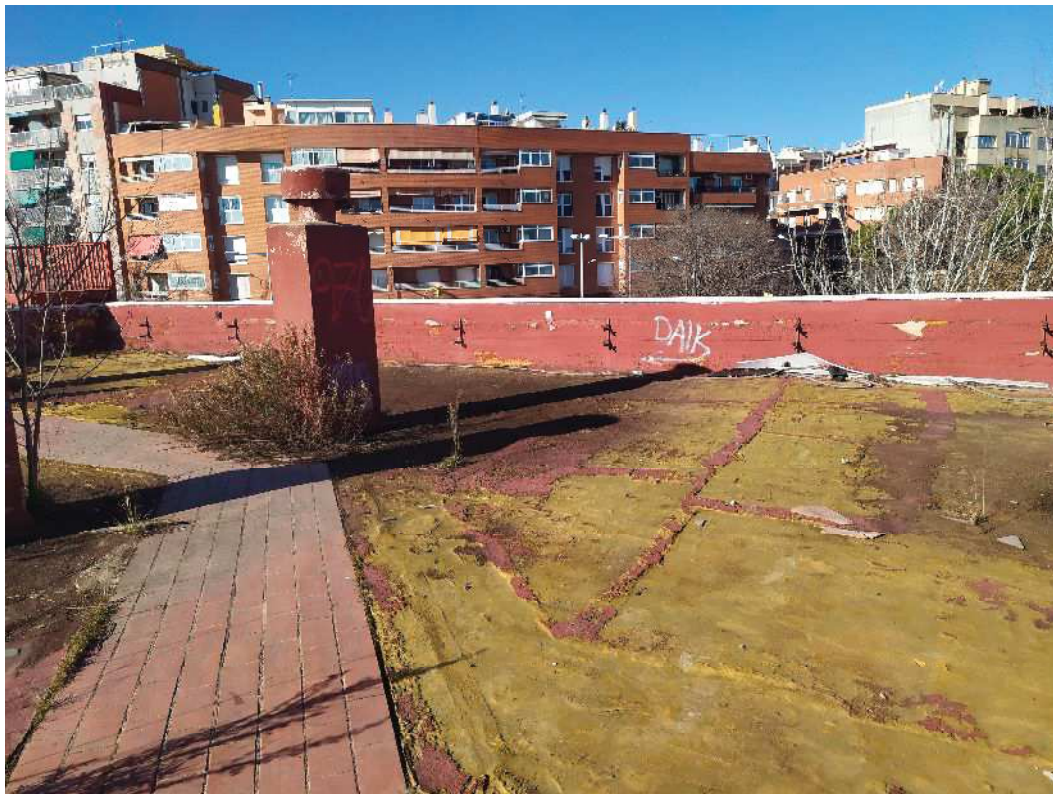
Segons comprovació realitzada in situ s'observa una manca de manteniment i neteja generalitzada a tota la coberta atès que hi han crescut arbustos i fins i tot arbres.

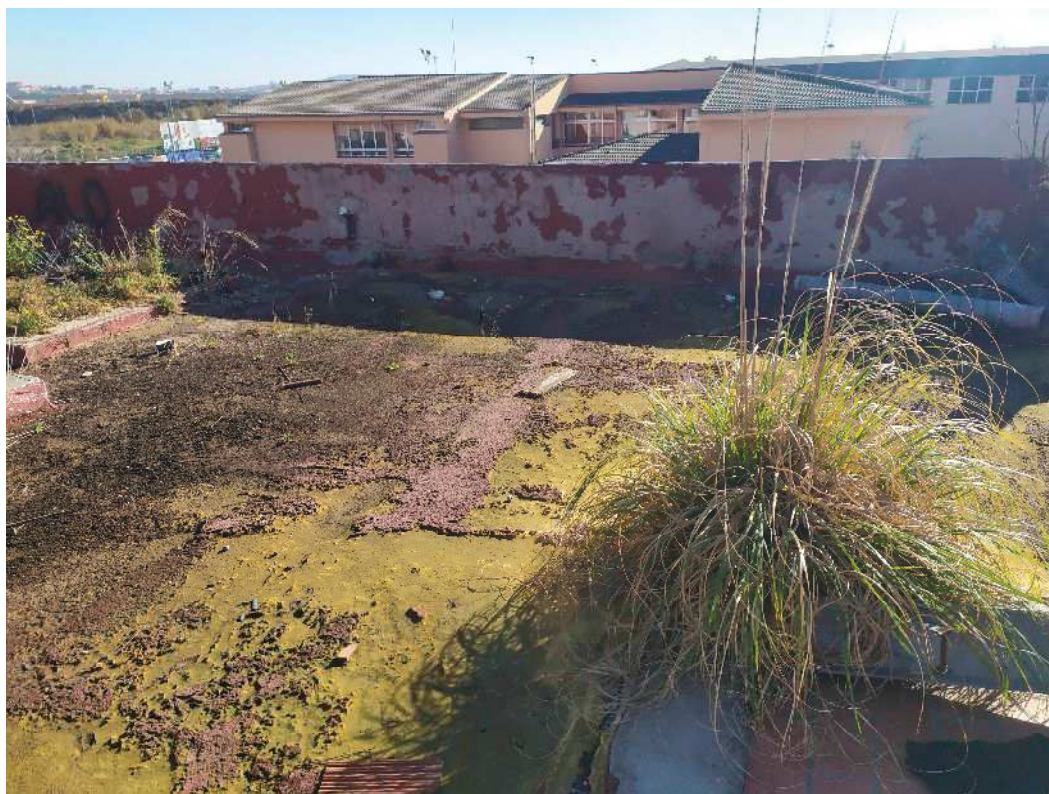
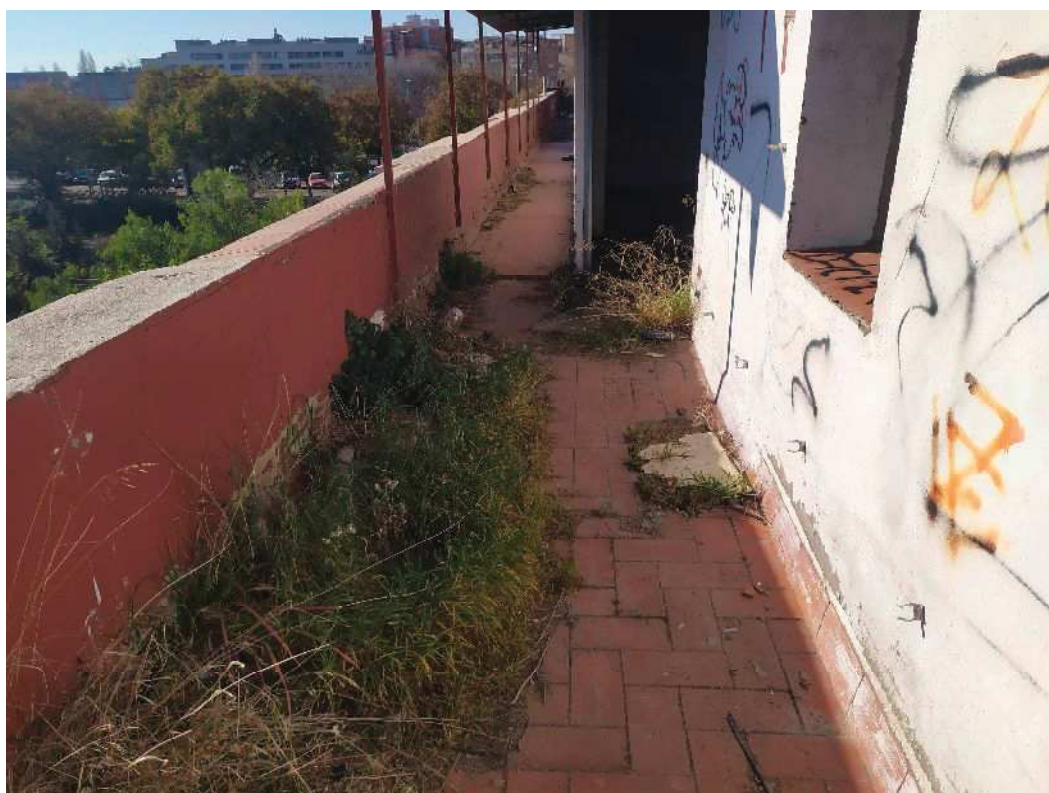
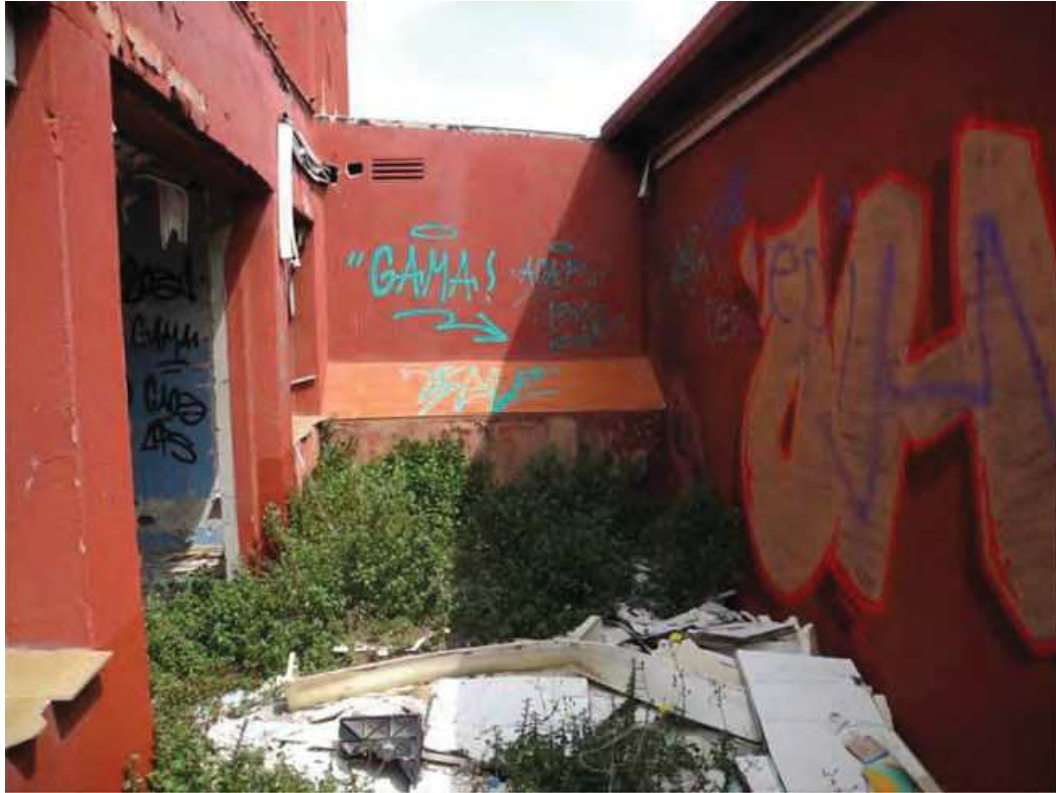
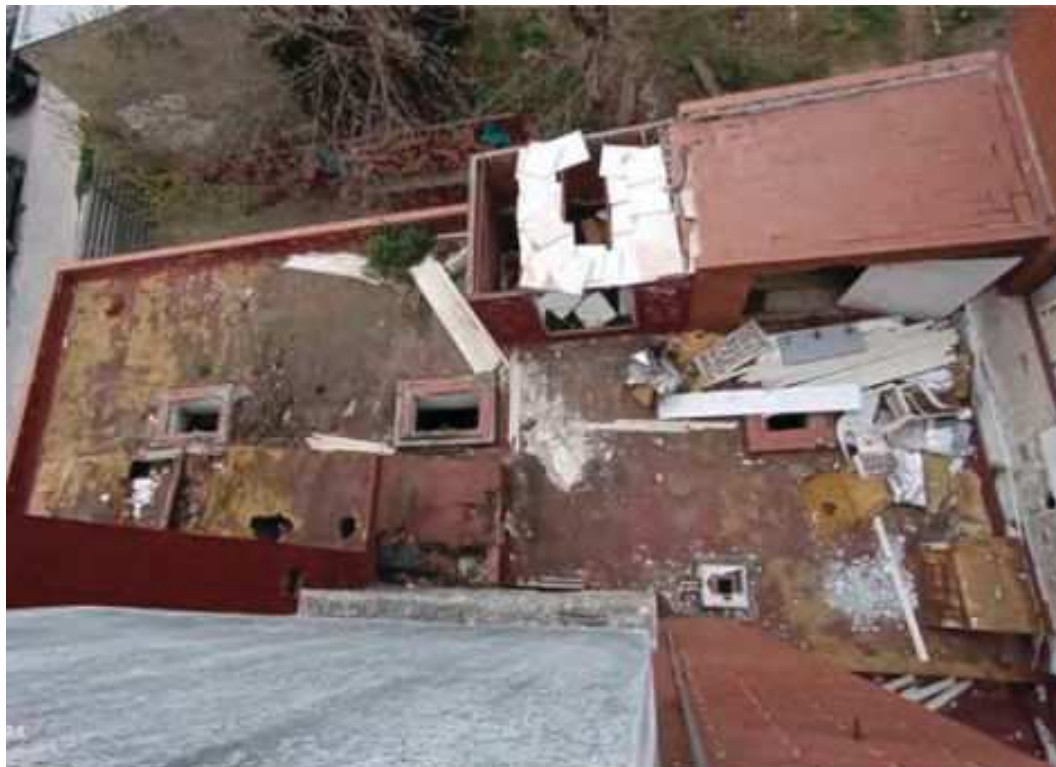
Foto: La part de coberta no transitable es troba en un estat completament irrecuperable atès que el morter i la capa asfàltica han desaparegut per desgast i com que no s'ha fet manteniment, ni s'ha restituit la capa d'acabat i impermeabilització, les capes inferiors de l'aïllament tèrmic es troben exposades a la intempèrie i s'han deteriorat, per la qual cosa la coberta ha acabat perdent les seves propietats d'impermeabilització i d'aïllament.

La major part de coberta plana no transitable de l'edifici està en un estat irrecuperable, sense el morter de recobriment ni la capa asfàltica, amb les capes inferiors d'aïllament tèrmic fetes malbé. A una part significativa de la coberta plana transitable tampoc no es compleixen les condicions d'estanqueïtat a causa de la manca de manteniment i per haver-hi crescut vegetació que l'ha acabat deteriorant.

Tenint en compte que la major part de la coberta de l'edifici ha perdut les condicions d'estanqueïtat, es considera que per a recuperar les condicions d'impermeabilització necessàries caldria reposar-la en la seva totalitat. D'altra banda, per a complir la normativa vigent que regula l'aïllament tèrmic als edificis també seria imprescindible reposar la totalitat de la coberta atès que la capa aïllant està exposada en la seva major part i s'ha deteriorat.

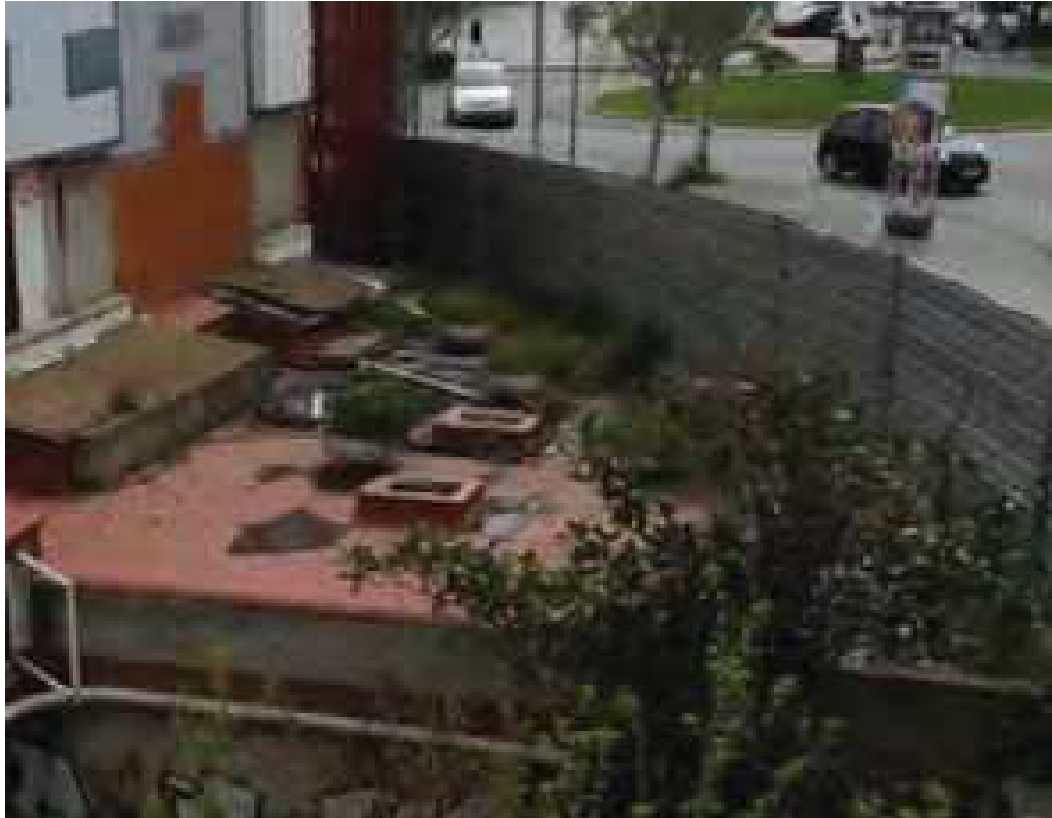
Foto: A la coberta del costat de la façana Nord (sostre pl. soterrani), les claraboies realitzades amb base de paret de maó ja no tenen els elements translúcids de PVC o vidre.

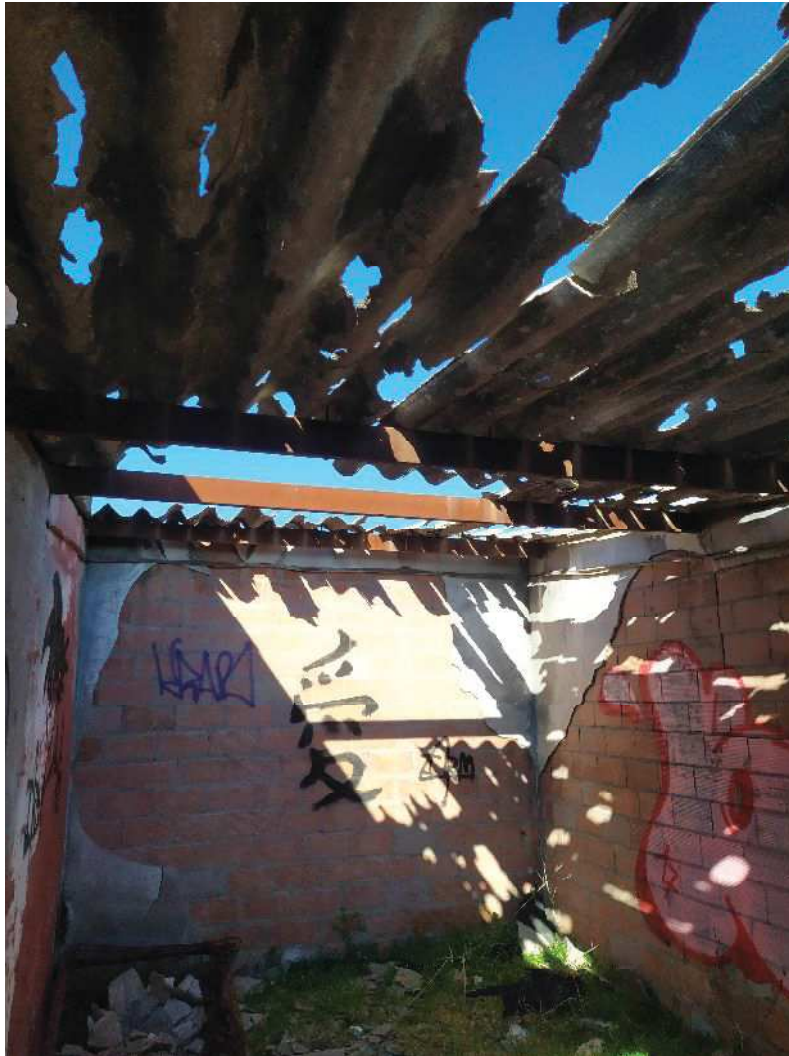
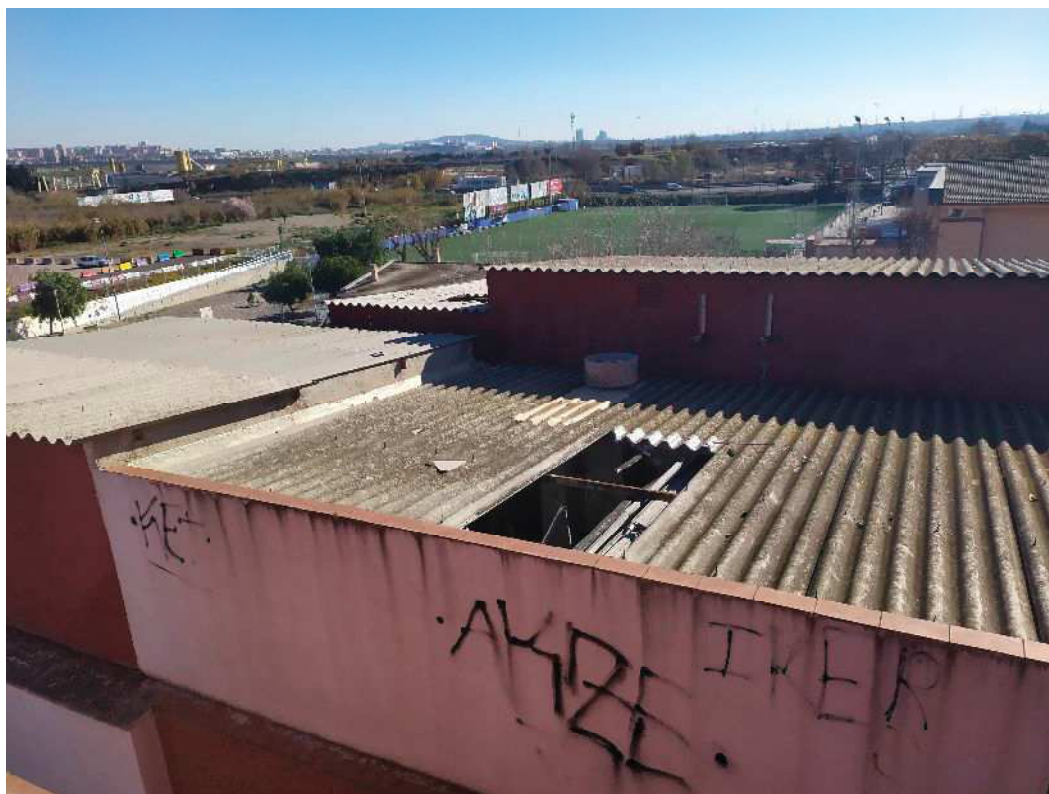
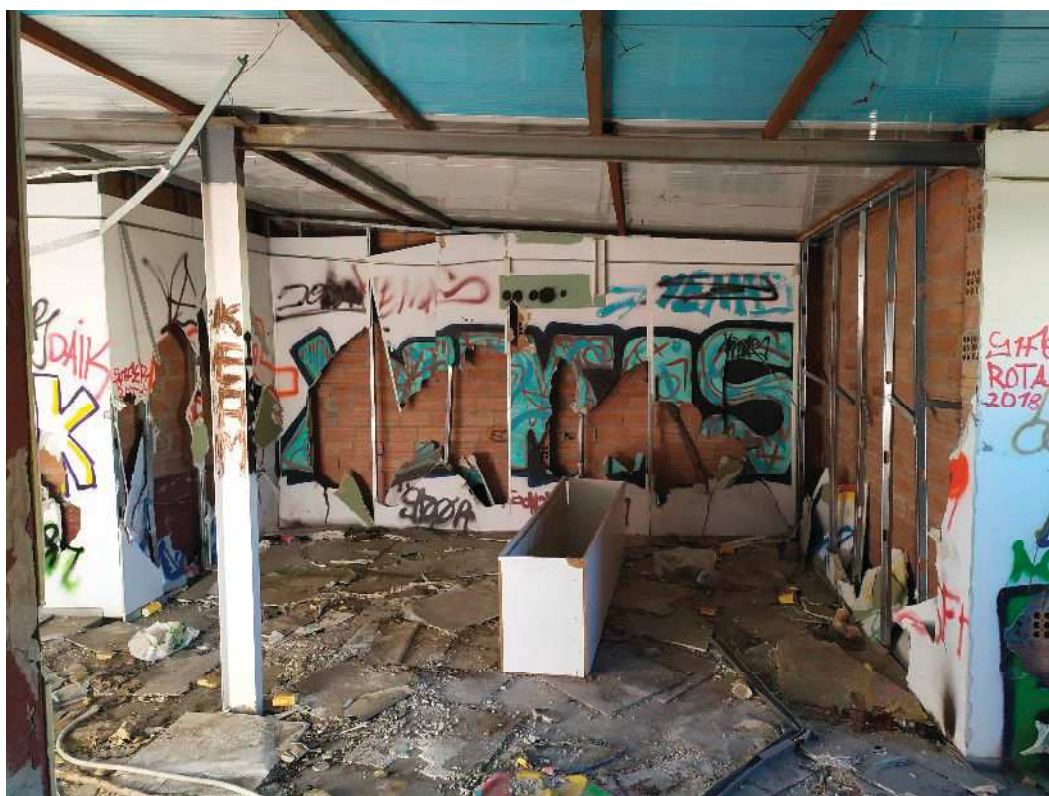
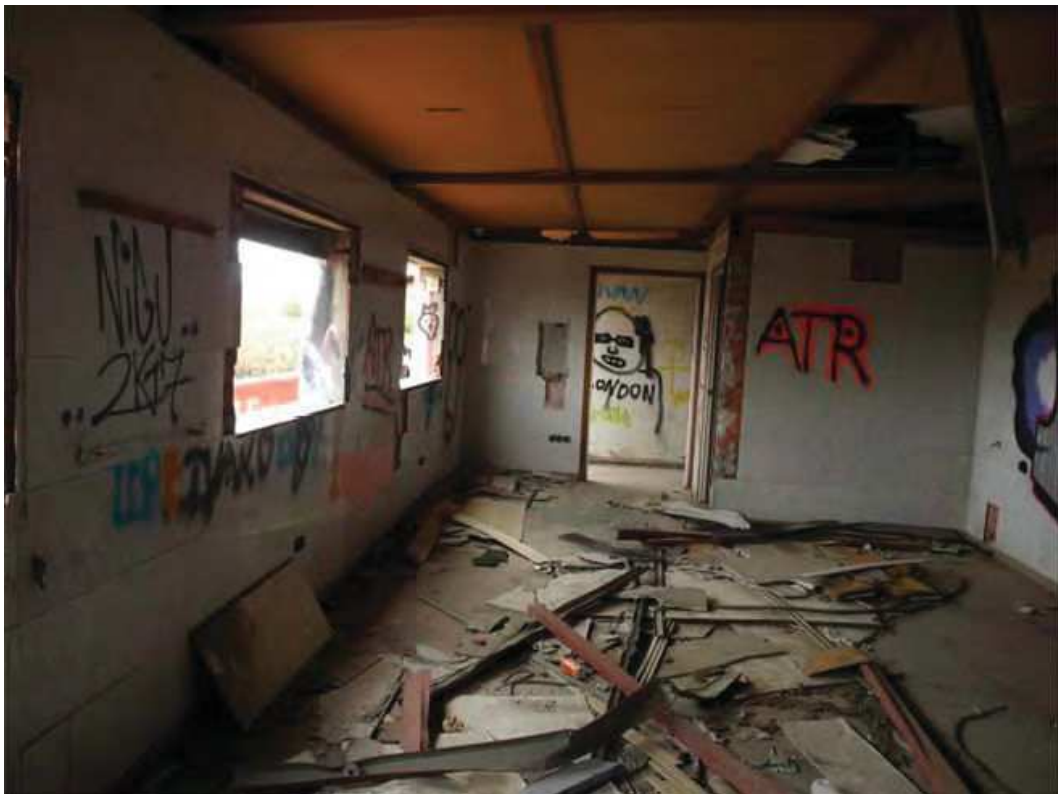
En la visita realitzada a la finca s'ha pogut comprovar que aquestes construccions lleugeres han estat vandalitzades i presenten un estat de degradació molt avançat, pràcticament irrecuperable, amb desperfectes molt greus que comprometen les condicions d'estanqueïtat, impermeabilitat i d'ús tal i com es pot comprovar en les fotografies que s'inclouen a continuació en les quals s'observen múltiples desperfectes als paraments, acabats i a la coberta.

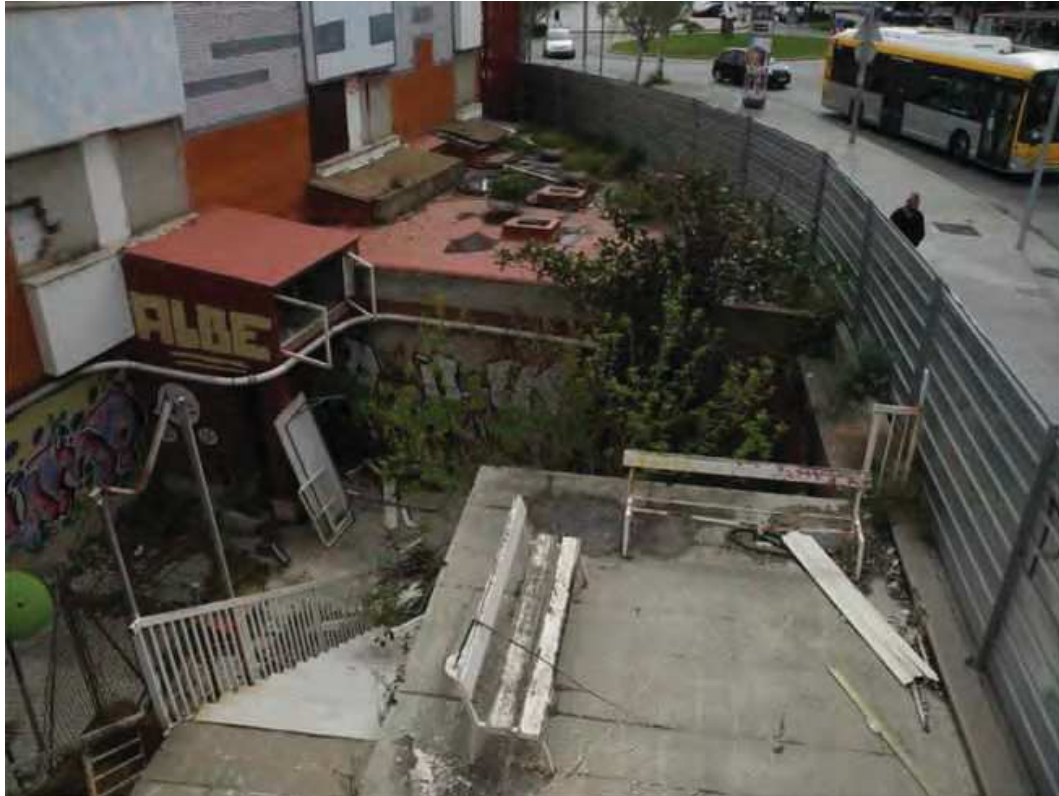
Dins dels elements exteriors de l'edifici hi ha la serralleria. Una gran part de les baranes metàl·liques de protecció als llindars de la pl. baixa ha estat arrencada i saquejada.

Únicament es manté un petit tram de perfils metàl·lics a la façana oest (delimita l'espai en pl. baixa entre la façana i el carrer, damunt de la pl. soterrani).

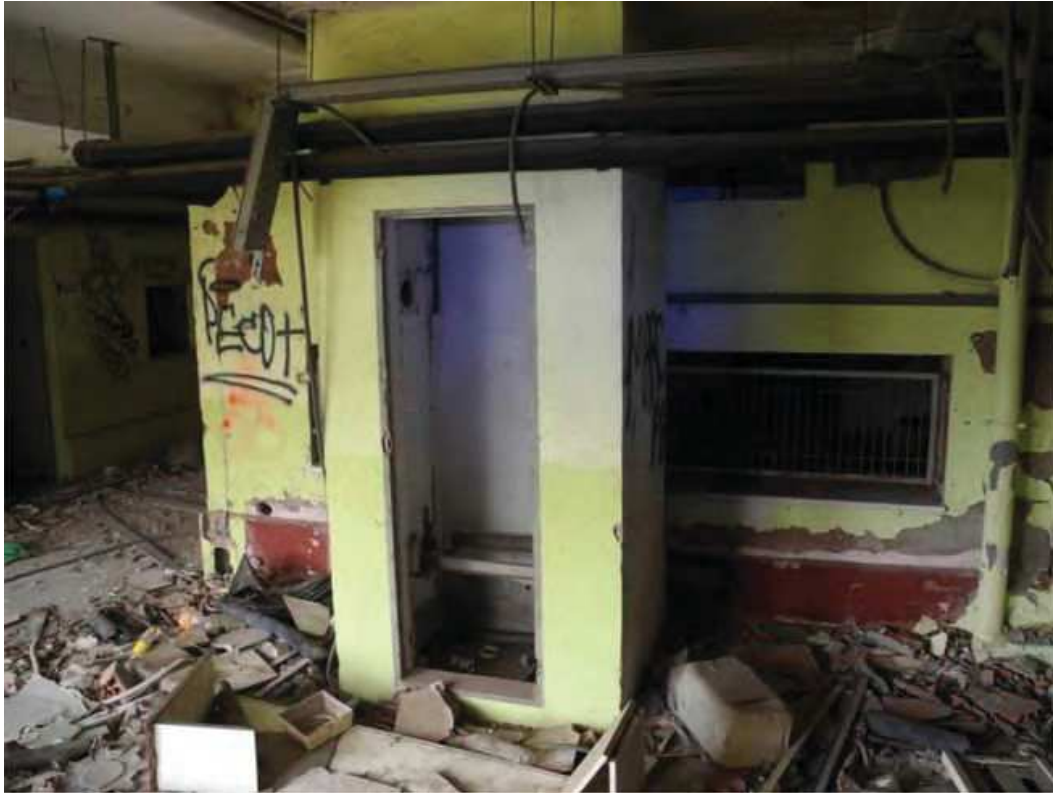
Alguns elements de protecció de serralleria, com reixes metàl·liques, encara es mantenen en alguna de les finestres de cuina, farmàcia, menjador i en alguna porta de sortida a nivell de planta soterrani i planta baixa.

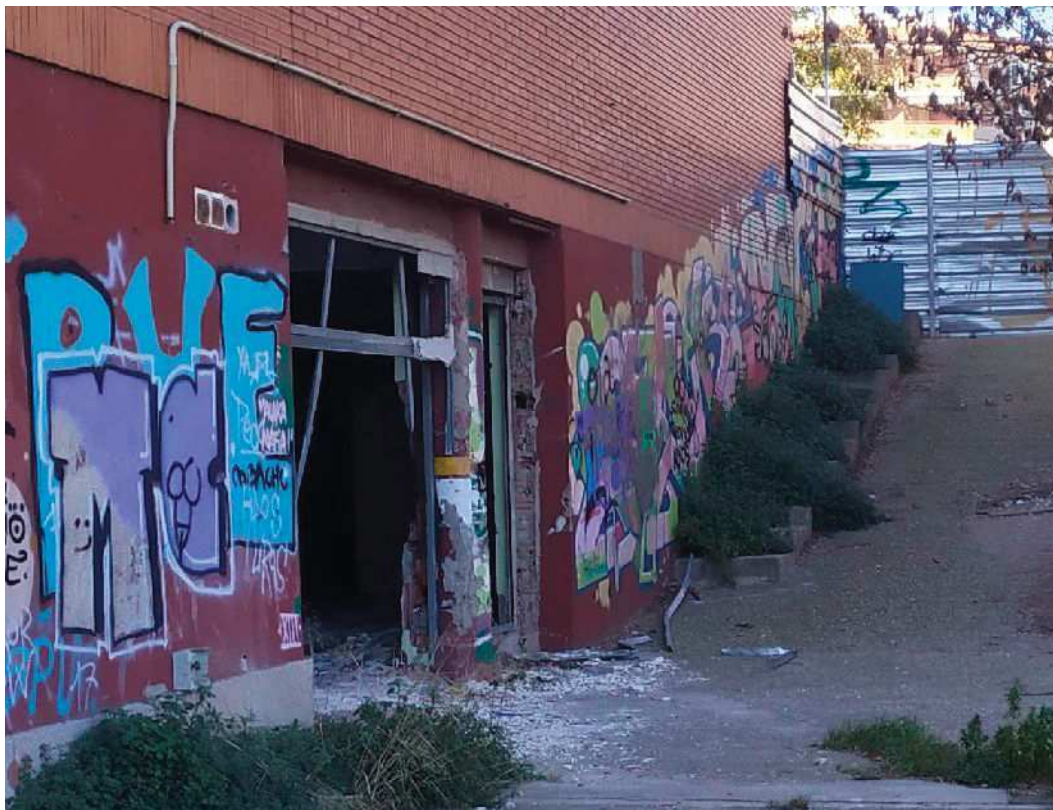
A la planta soterrani, la porta d'entrada per a vehicles i vianants de serralleria d'acer també va ser sostreta i es troba tapiada amb un transdostat autoportant de guix laminat que es troba en la seva major part enderrocat i destrossat.
