**PROJECTE DE REPARCEL·LACIÓ DEL POLÍGON D'ACTUACIÓ  
URBANÍSTICA I DEL SECTOR BONAVENTURA CALOPA**  
NOVEMBRE 2022

**ACTUALITZACIÓ DE L'INFORME SOBRE L'ESTAT DE L'EDIFICI  
SITUAT AL C/BONAVENTURA CALOPA, NÚM. 13, ST. BOI DE  
LLOBREGAT, ANÀLISI DE SI L'EDIFICI ES TROBA EN SITUACIÓ  
DE RUÏNA I VALORACIÓ A EFECTES INDEMNITZATORIS**

**INFORME SOBRE L'ESTAT DE L'EDIFICI SITUAT AL C/BONAVENTURA CALOPA, 13, ST. BOI DE LLOBREGAT, ANÀLISI DE SI L'EDIFICI ES TROBA EN SITUACIÓ DE RUINA I VALORACIÓ DE L'EDIFICI A EFECTES INDEMNITZATORIS.**

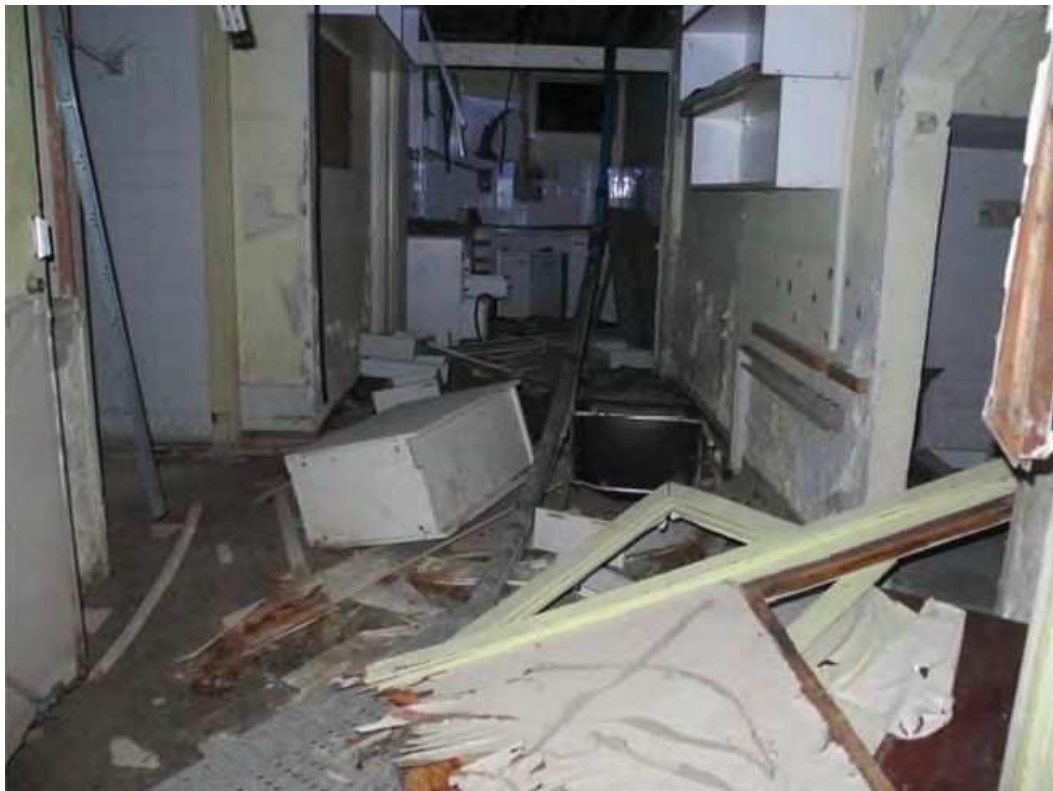
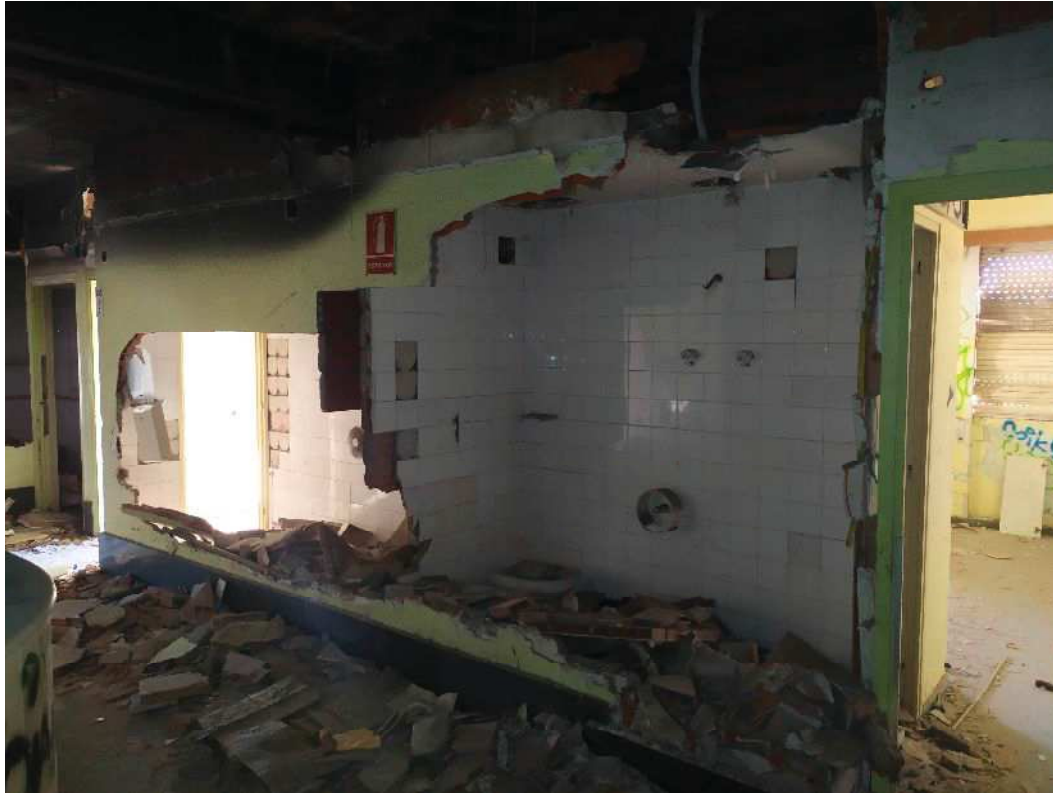
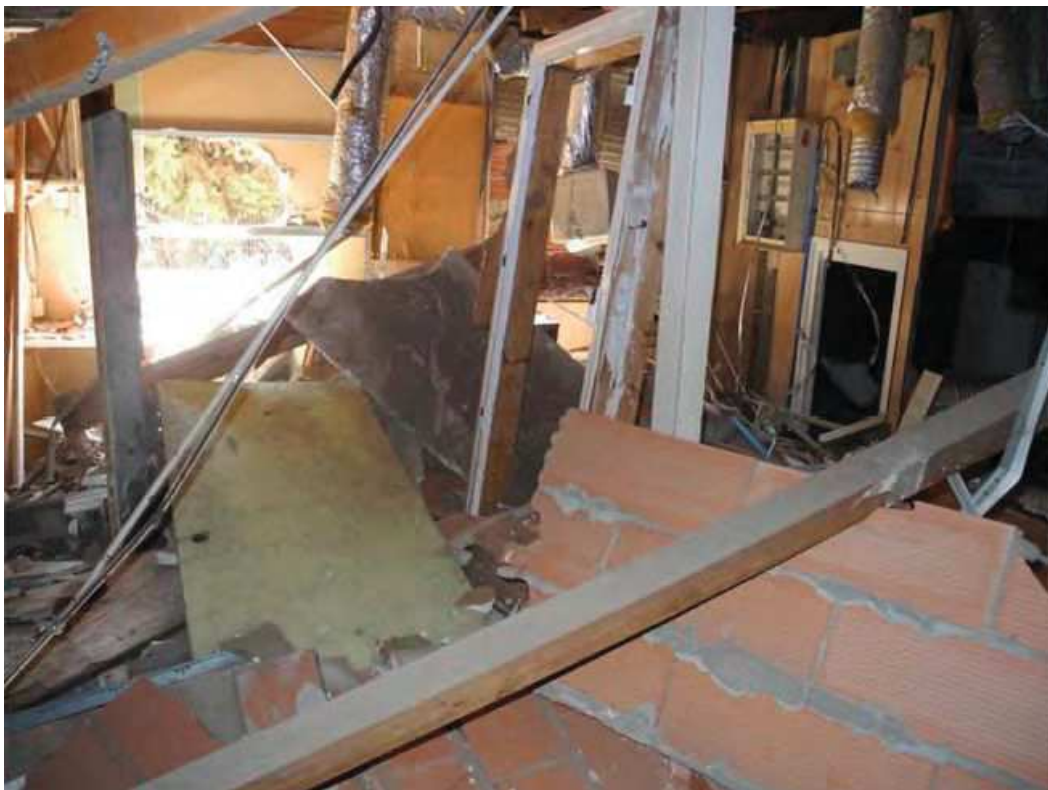
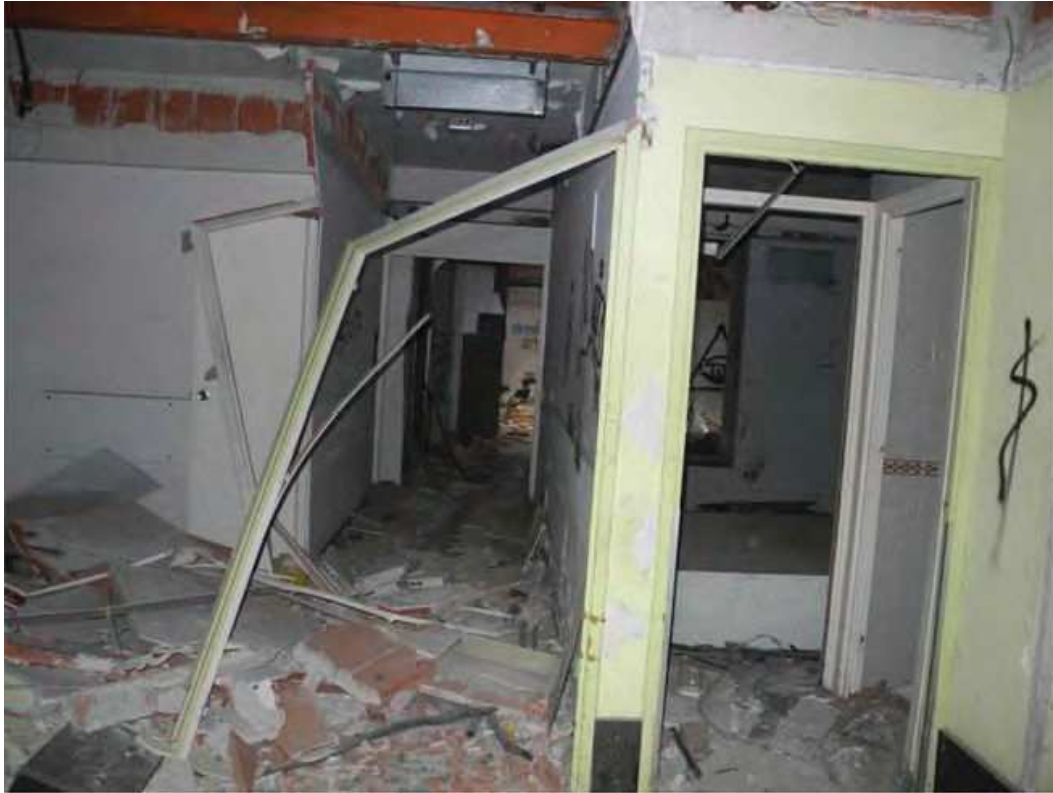
La compartimentació interior de l'edifici també ha patit vandalisme i es troba enderrocada o amb desperfectes gravíssims a causa dels saquejos que ha patit per a l'extracció de les instal·lacions de coure i ferro, i fins i tot el revestiment de plom que hi hagués pogut haver a la zona de radiologia.

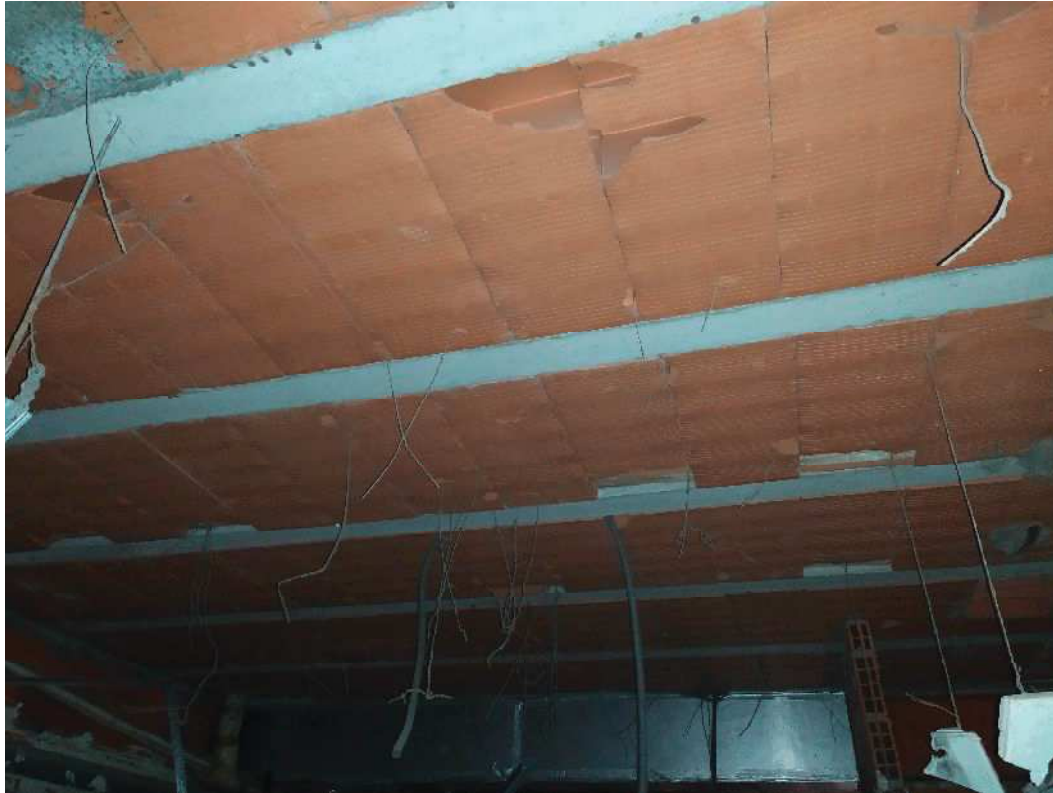
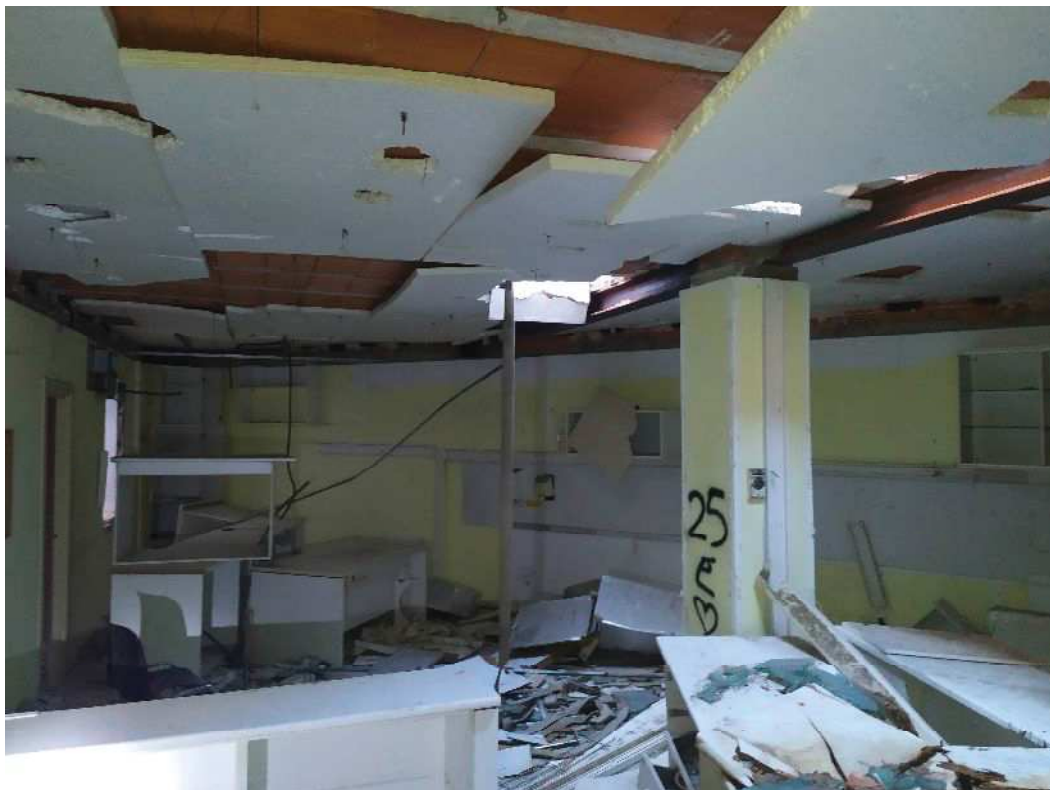
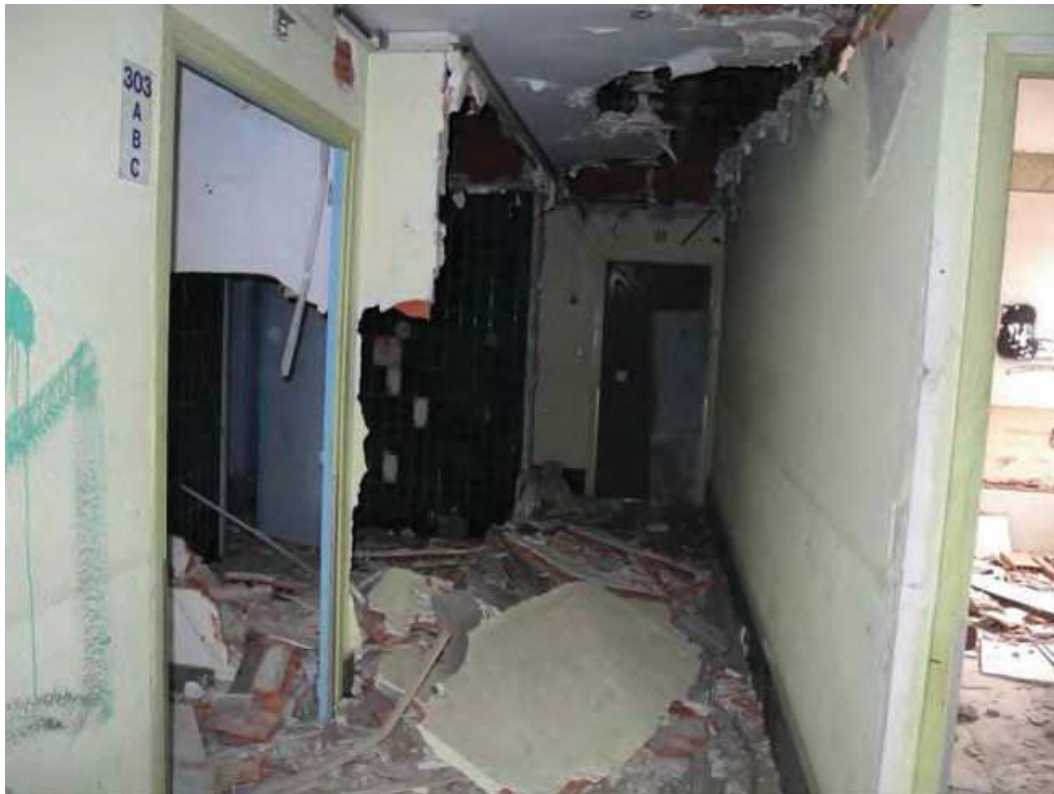
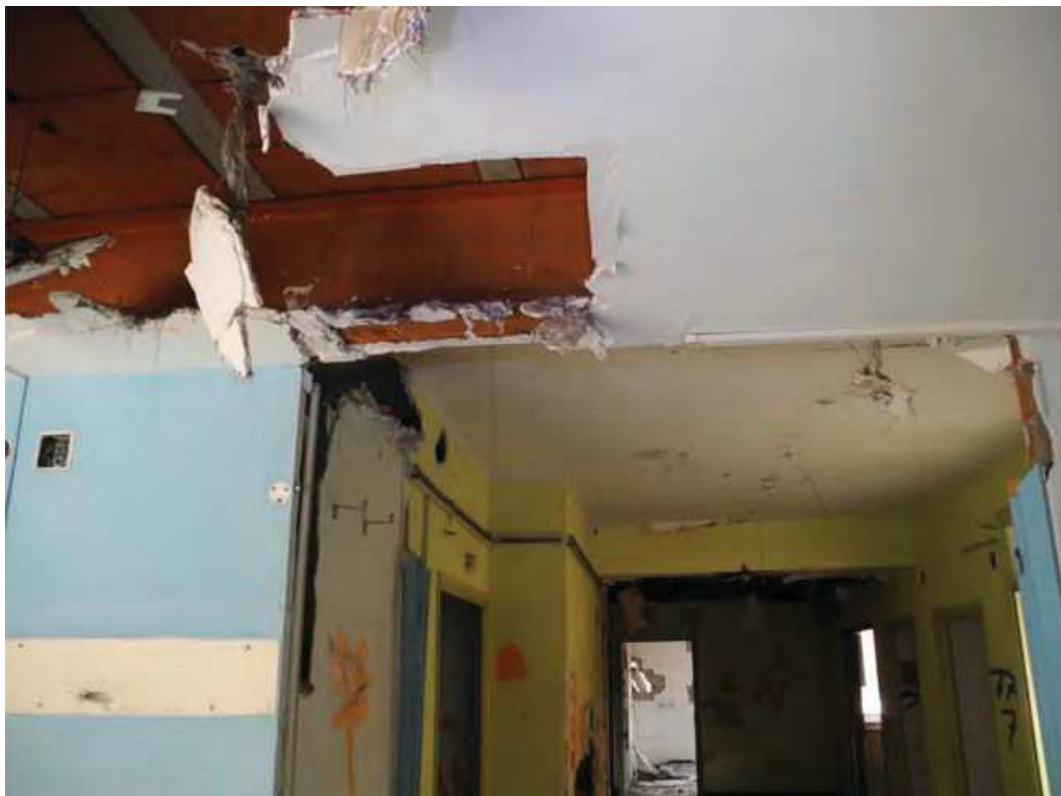
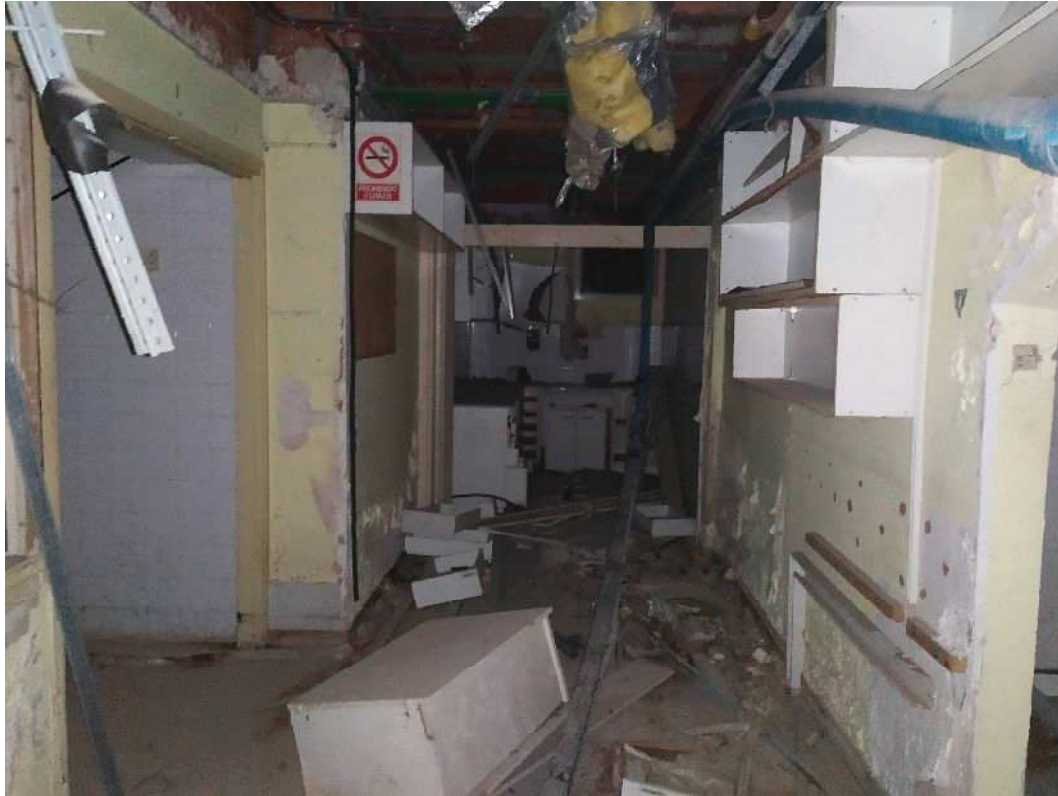
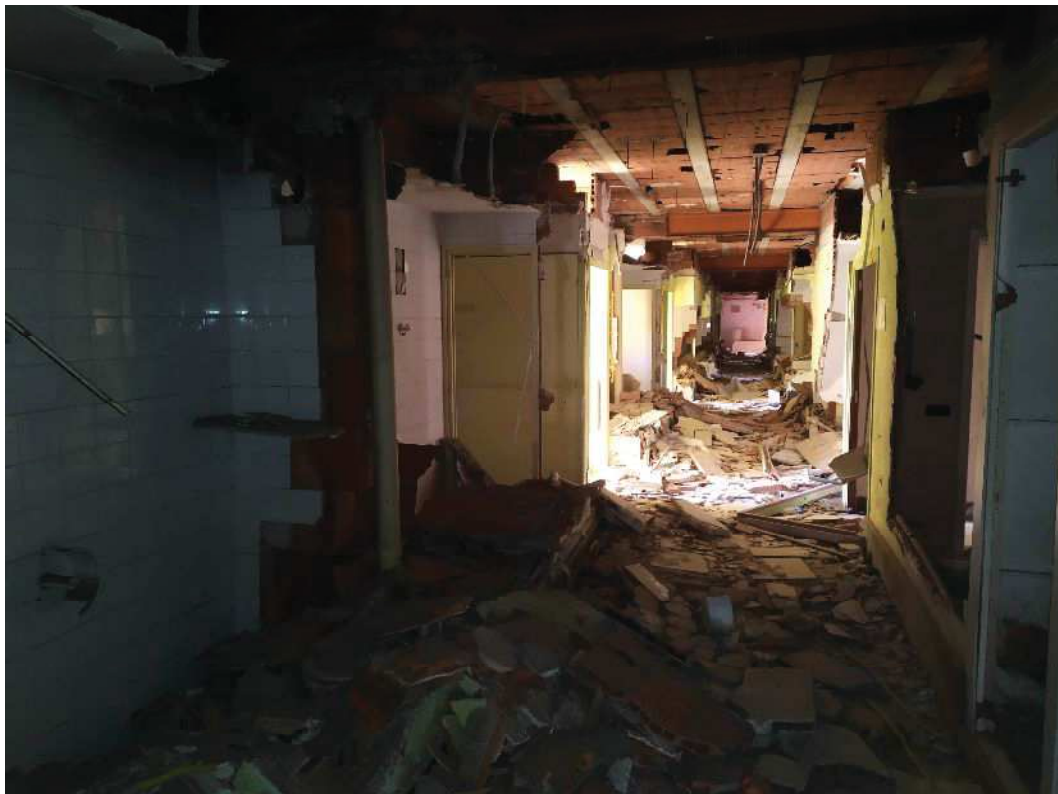
Actualment els falsos sostres han estat destrossats o enderrocats durant els saquejos de les instal·lacions de coure i d'altres metalls, incloent els perfils de suport.

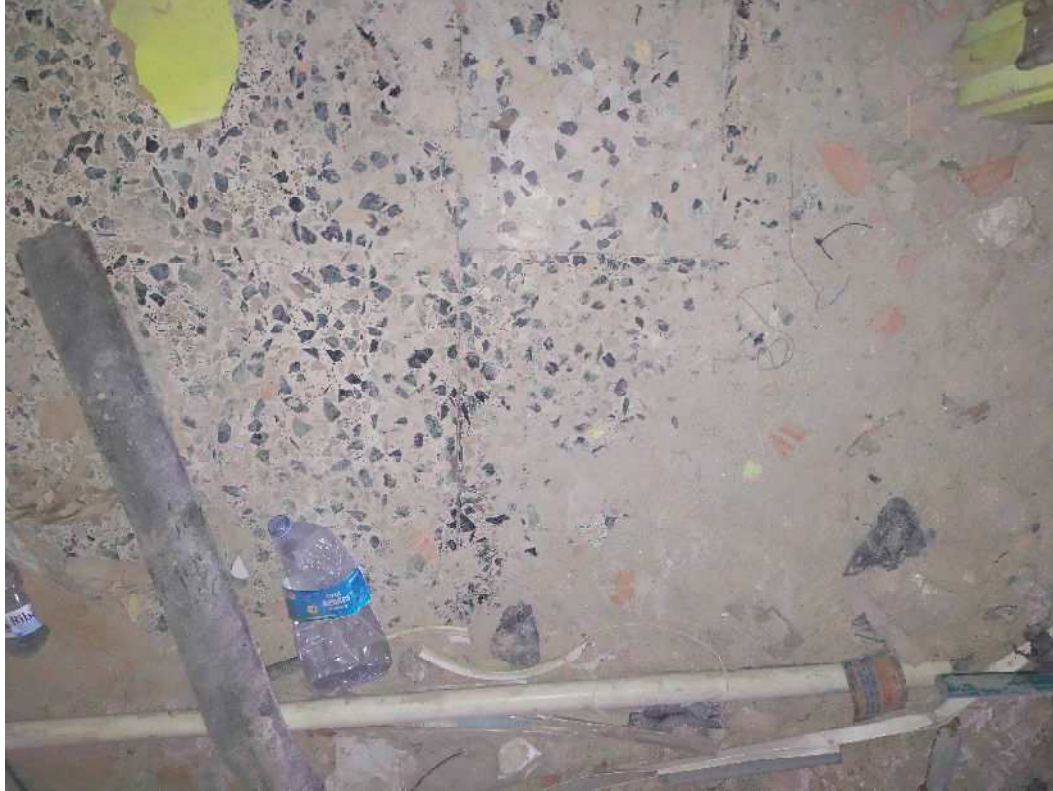
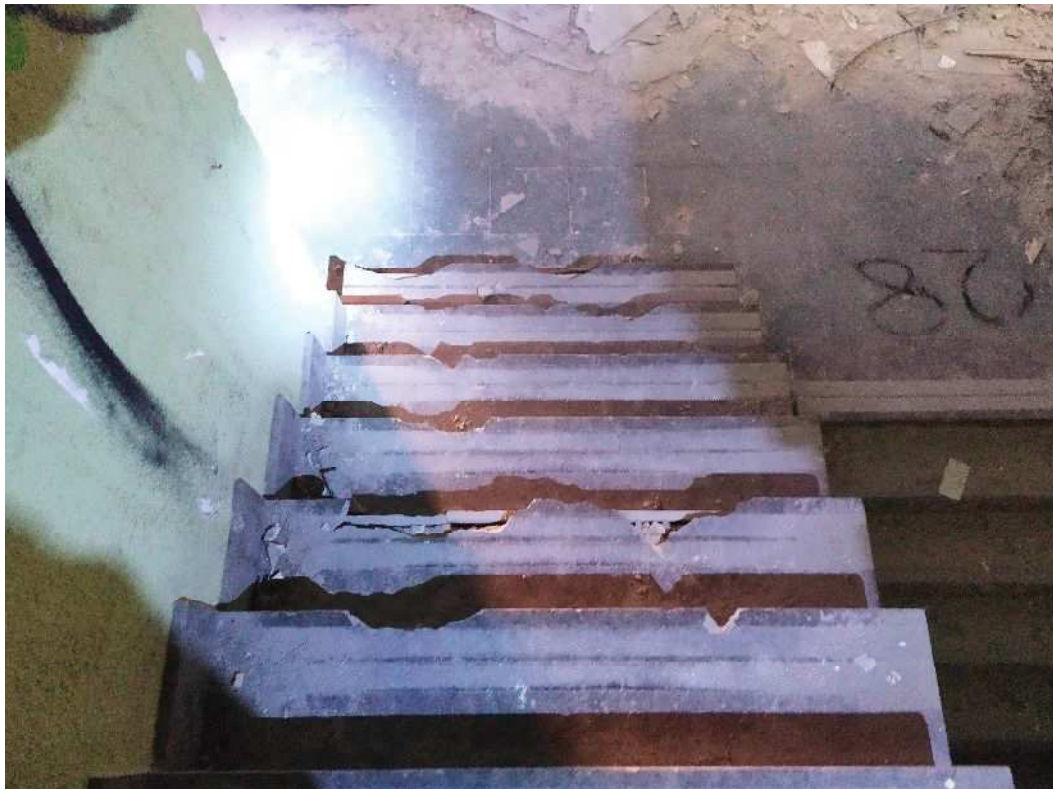
paviment amb peces de marbre. A la planta soterrani hi ha zones de paviment amb acabat de formigó polit. La major part del paviment es troba cobert de runa i no és visible. A les parts del paviment que són visibles es detecten múltiples desperfectes amb peces arrencades i escantonaments.

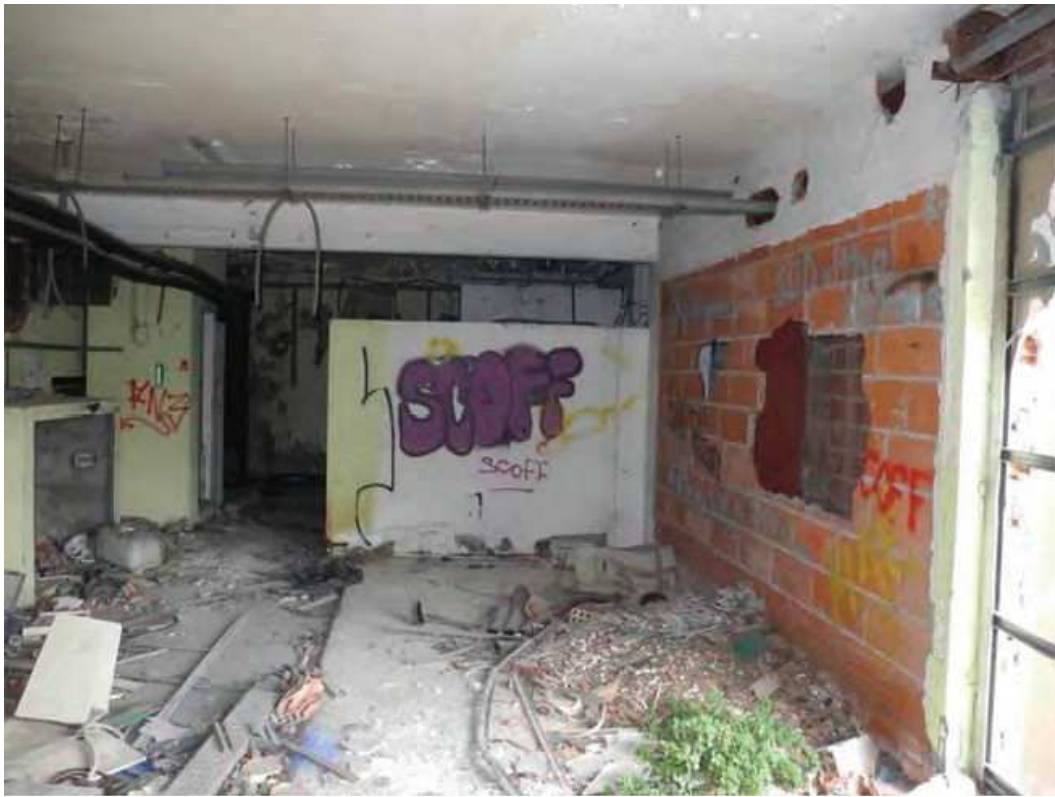
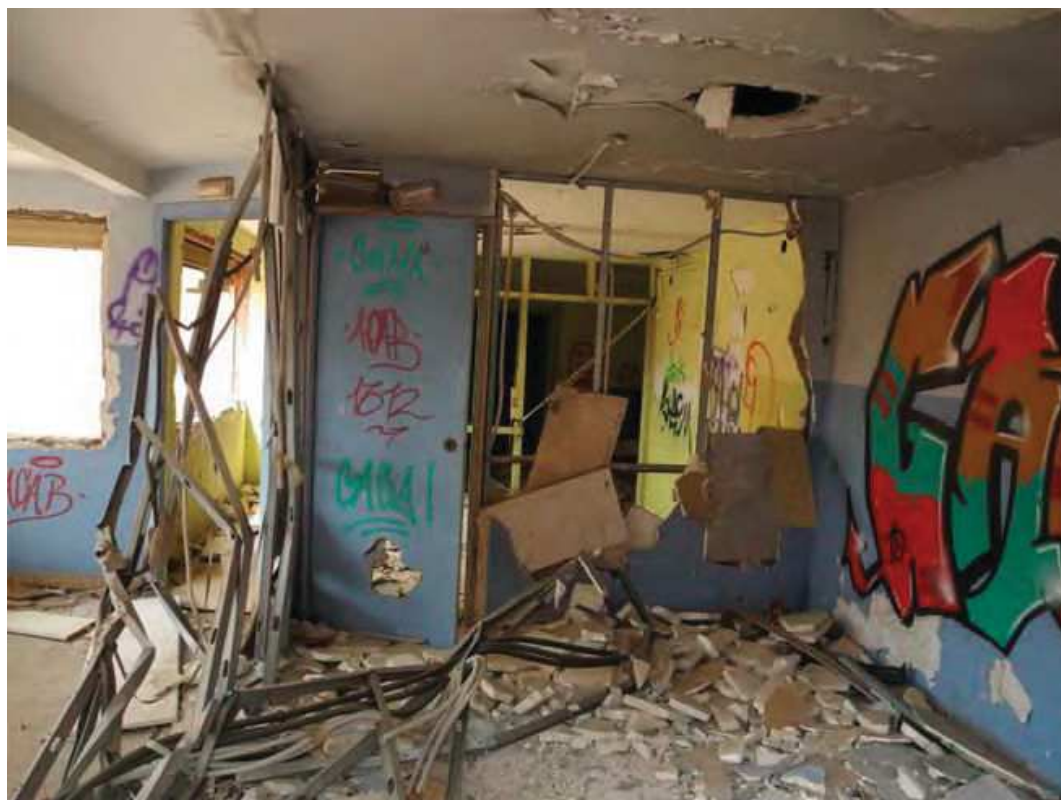
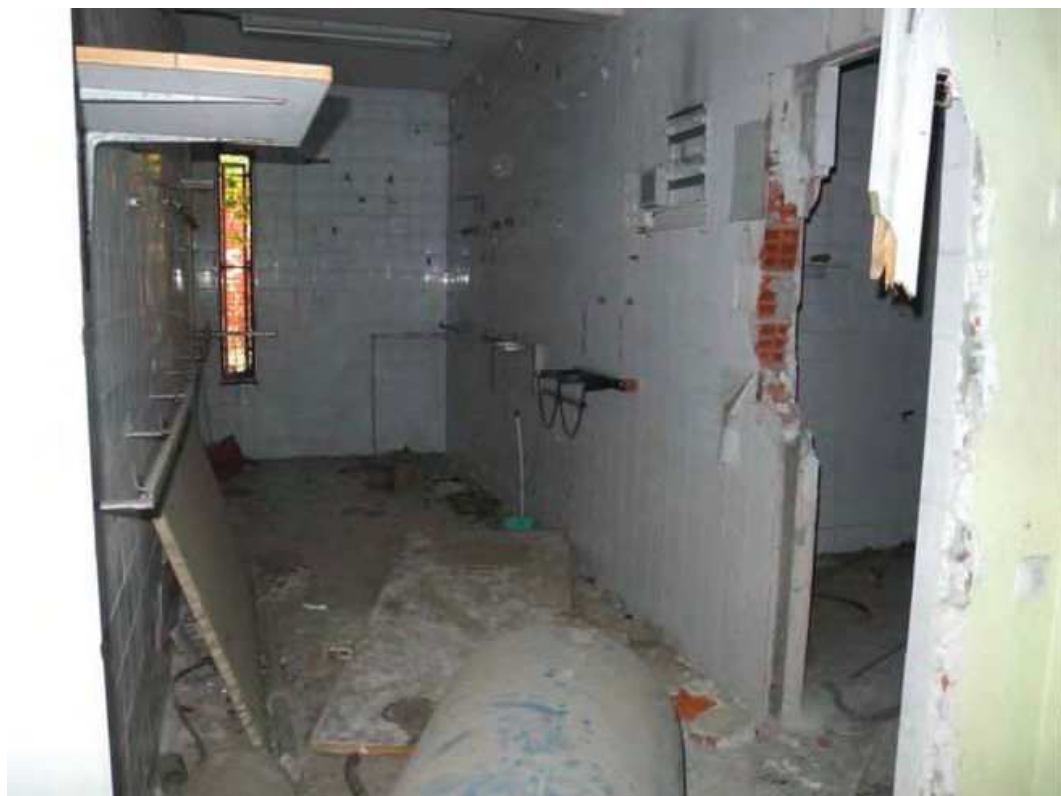
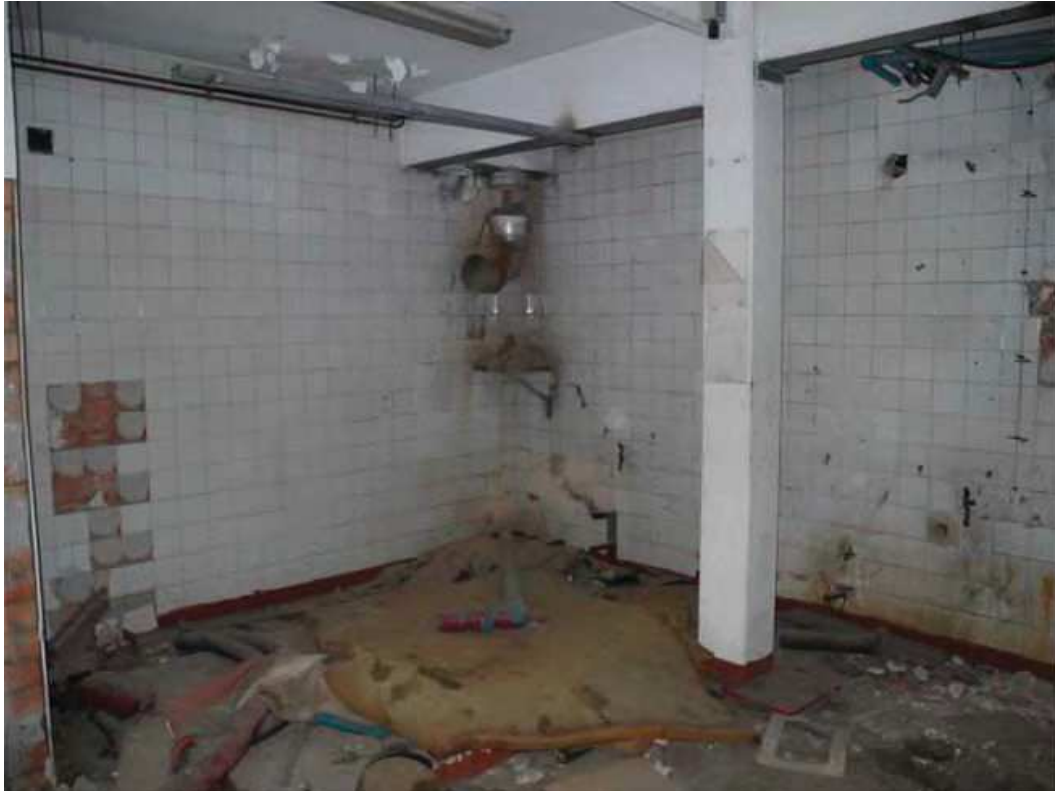
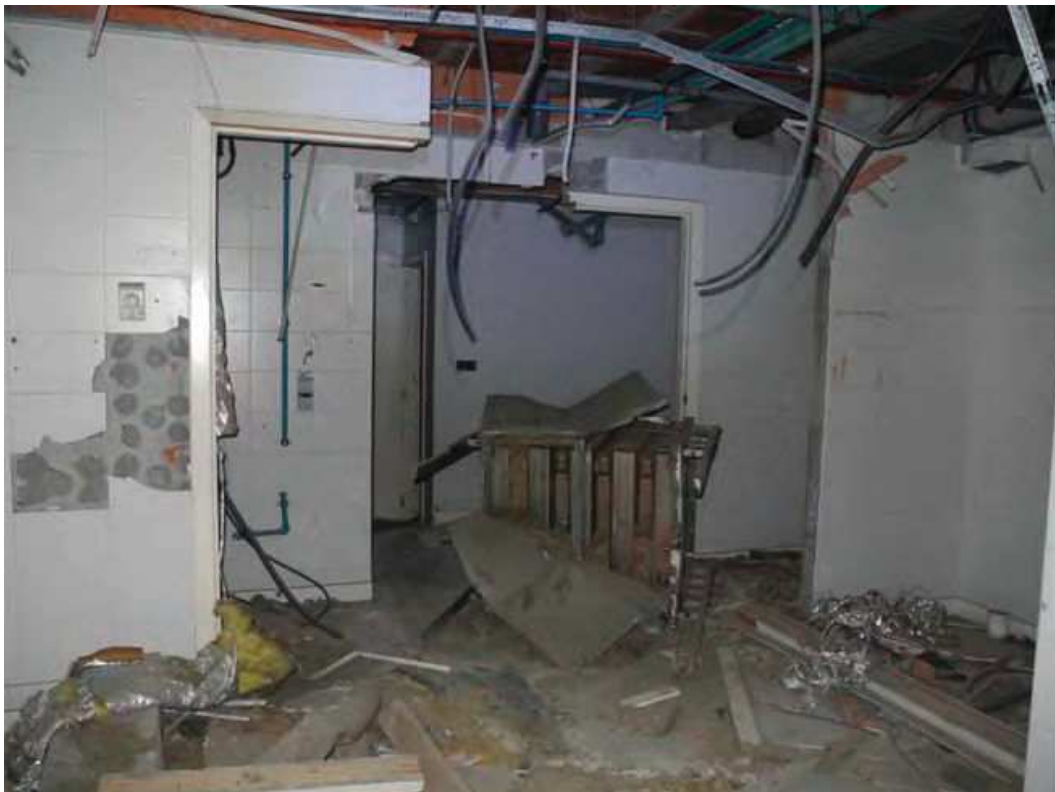
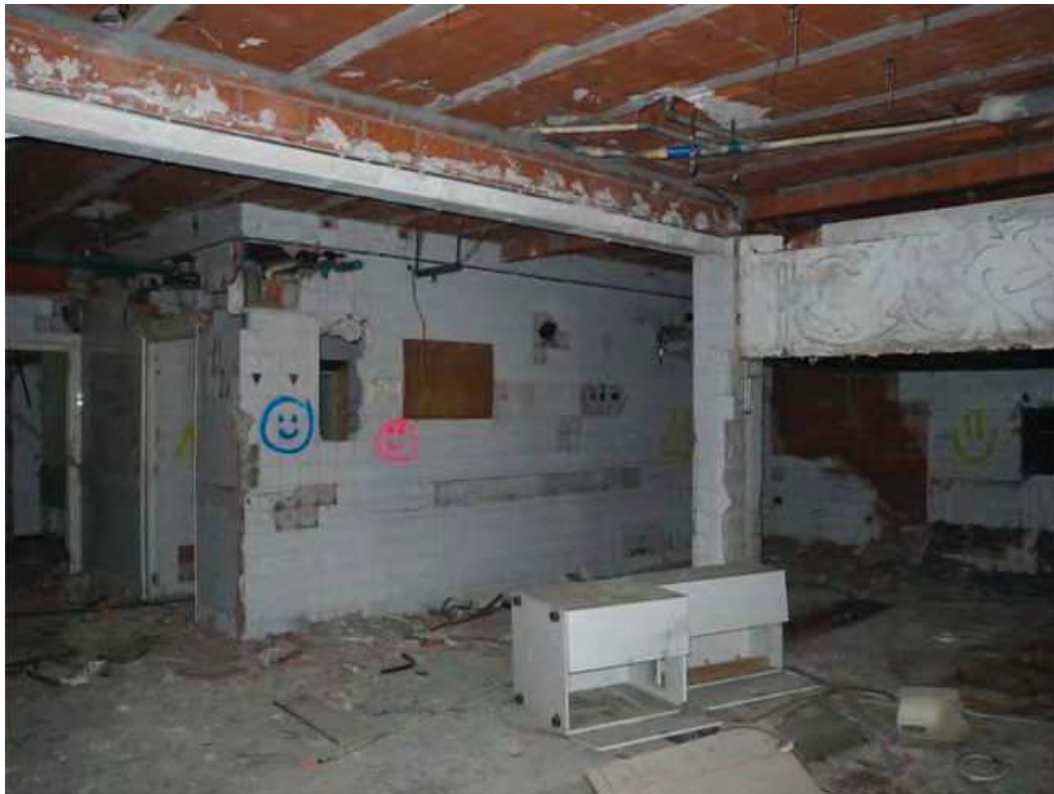
Tots els revestiments (enrajolats, enguixats i arrebossats) han patit enderrocs parcials i múltiples desprendiments i desperfectes a causa dels actes vandàlics.

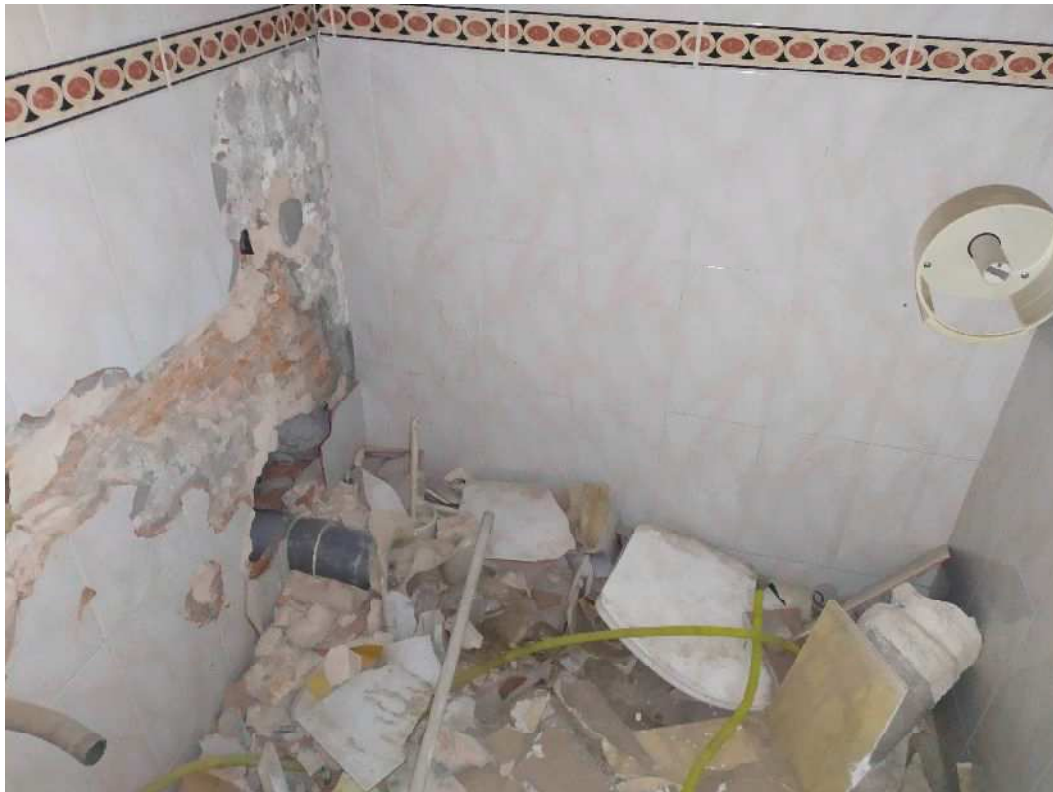
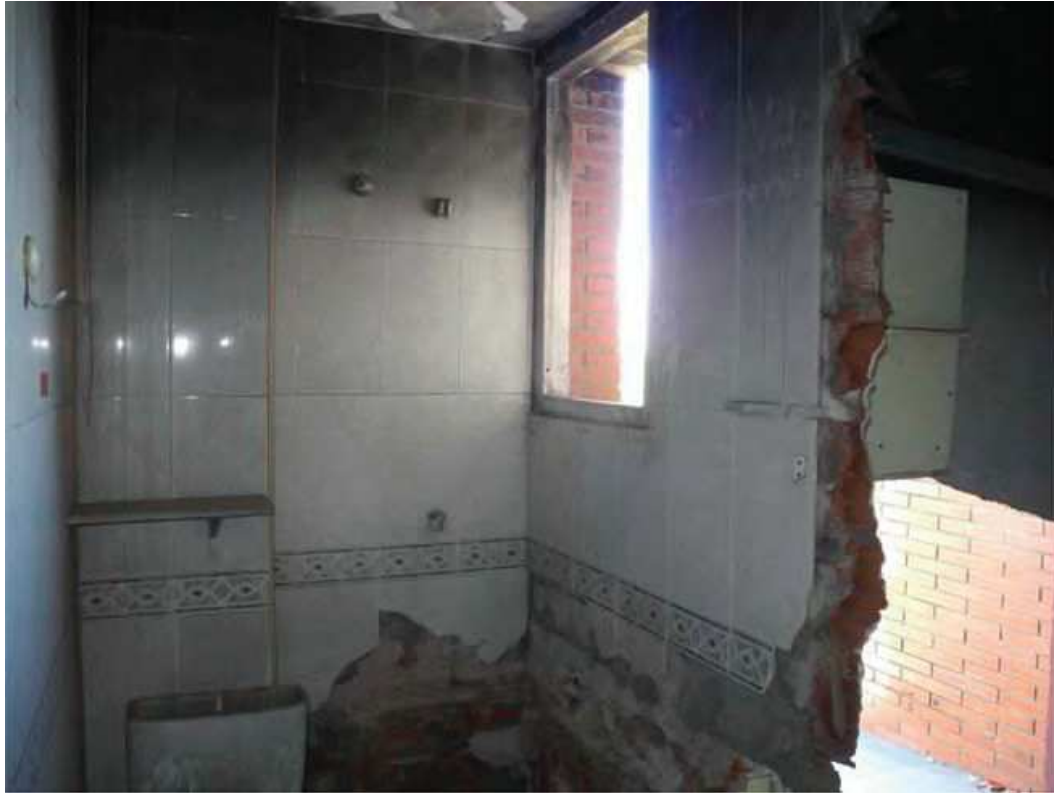
La major part dels aparells sanitaris han estat arrencats. També s'han arrencat i saquejat part de les claus de pas i la totalitat de les aixetes. S'observen alguns aparells sanitaris de porcellana blanca trencada en banys, lavabos i cambres de neteja.

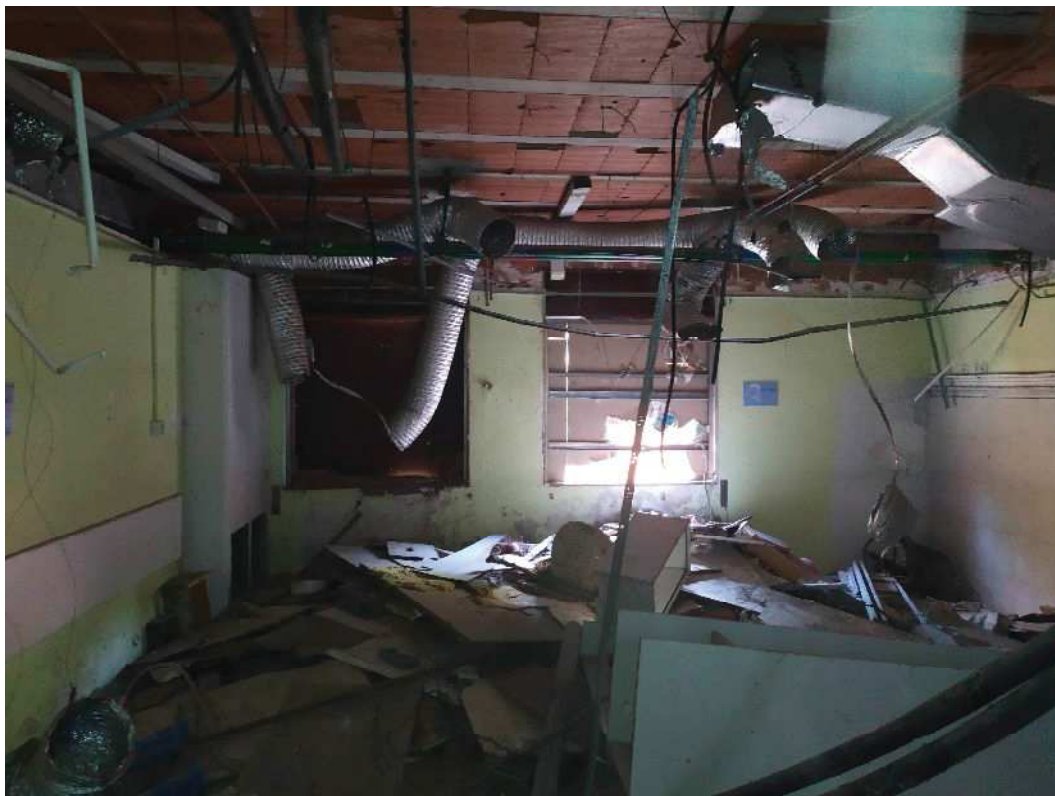
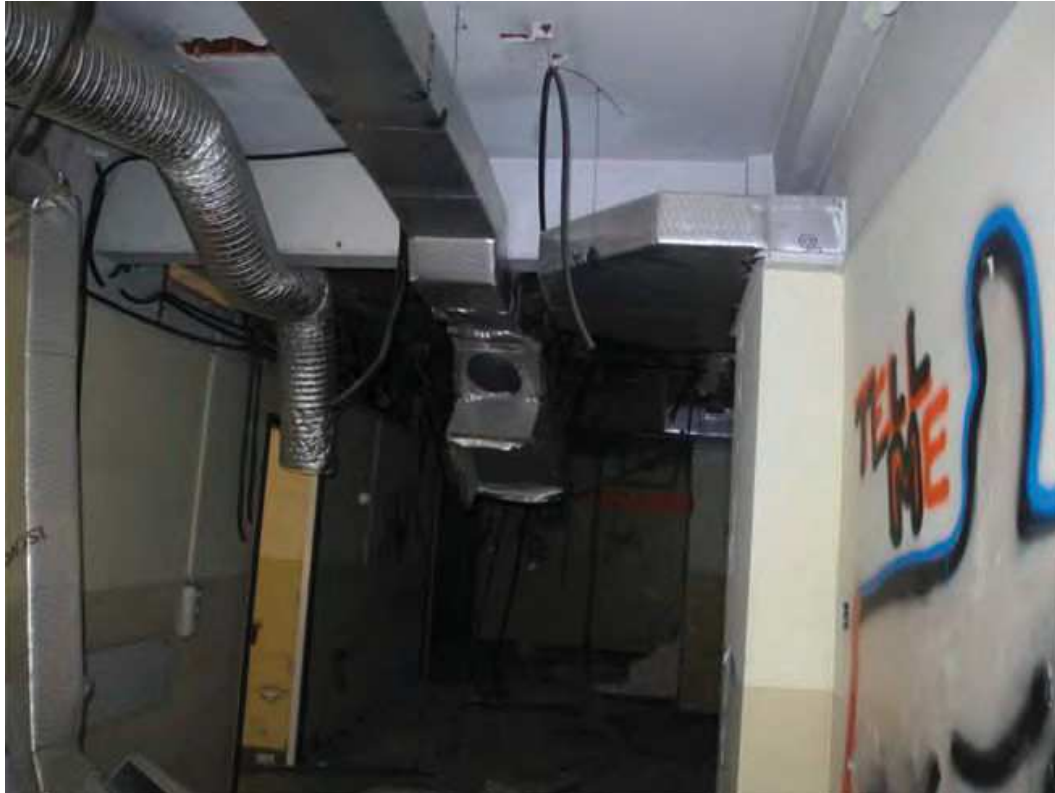
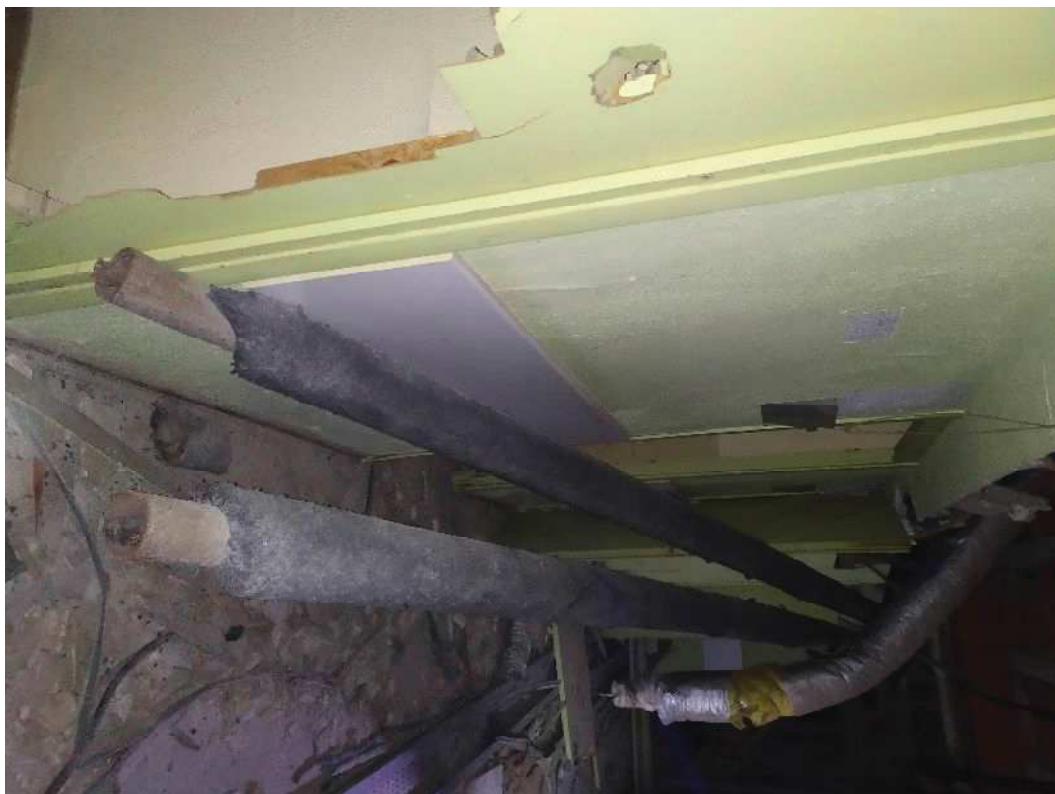
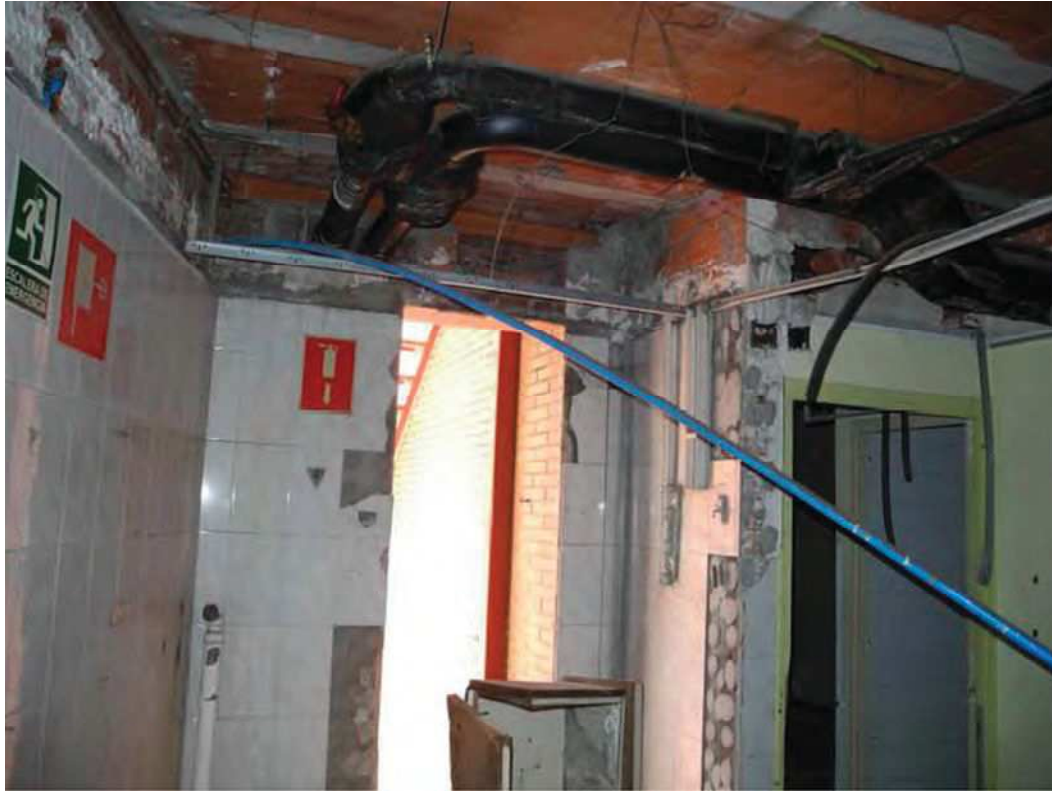
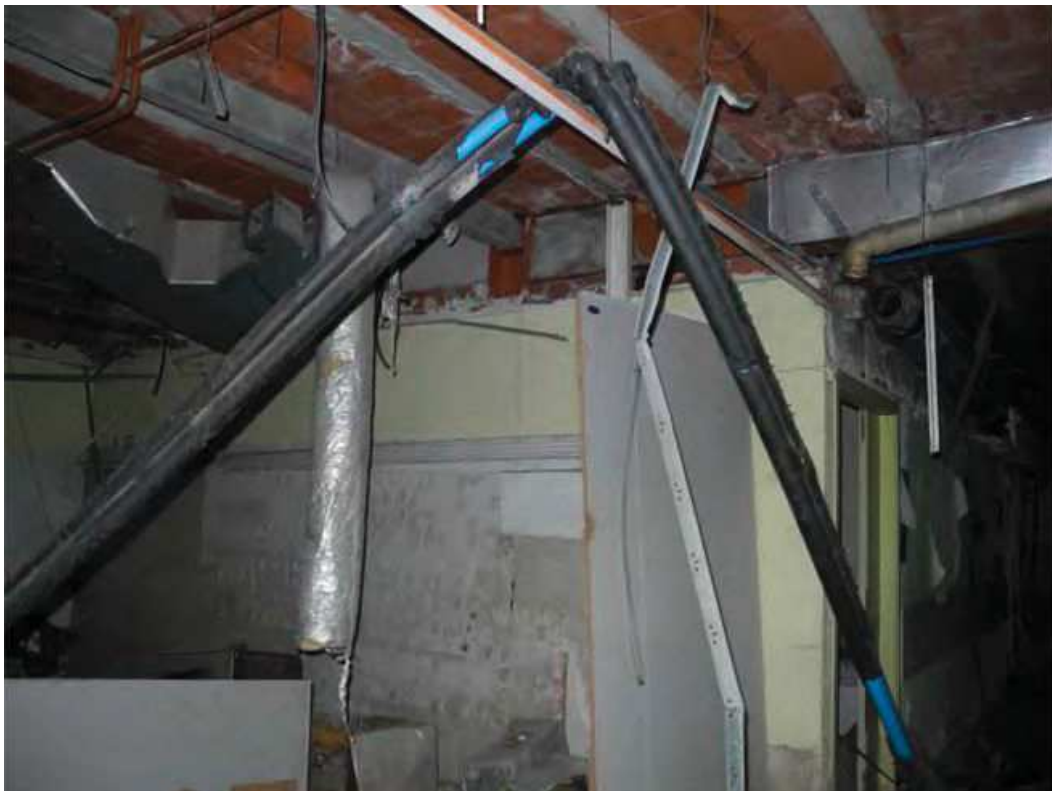
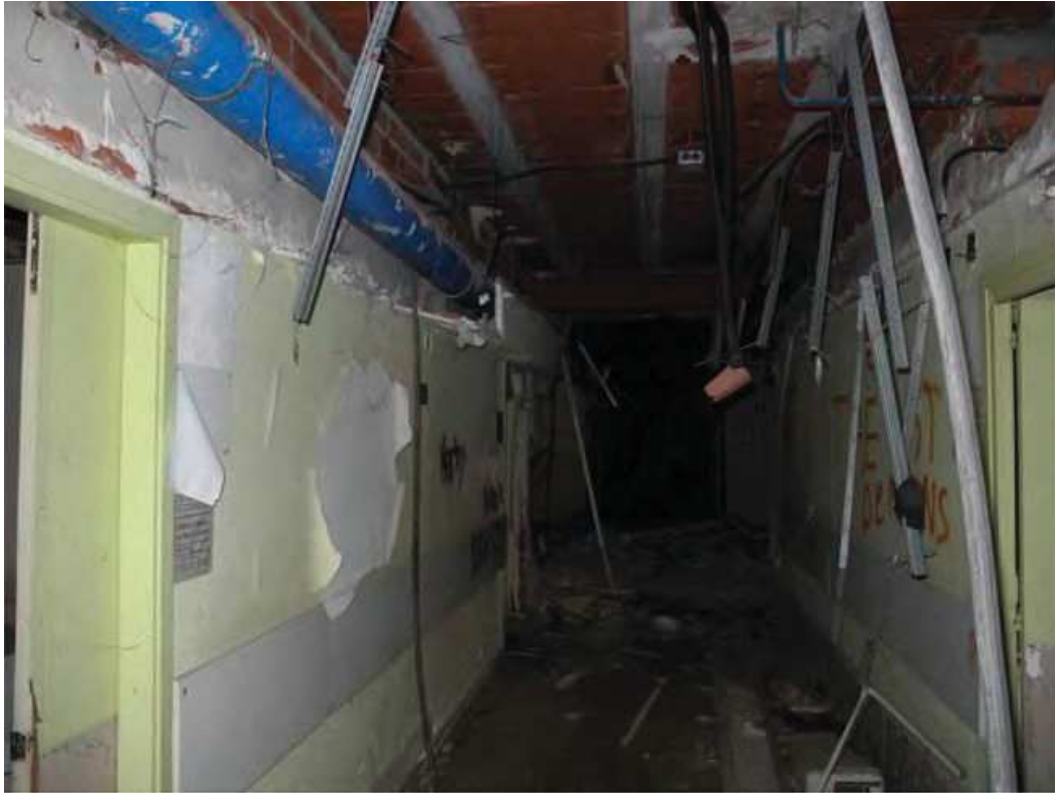
A les fotografies incloses a continuació es constata que les instal·lacions de l'edifici no són operatives a causa del vandalisme, les substraccions de material realitzades a l'edifici i per la manca de manteniment.
