**PROJECTE DE REPARCEL·LACIÓ DEL POLÍGON D'ACTUACIÓ  
URBANÍSTICA I DEL SECTOR BONAVENTURA CALOPA**  
NOVEMBRE 2022

**ACTUALITZACIÓ DE L'INFORME SOBRE L'ESTAT DE L'EDIFICI  
SITUAT AL C/BONAVENTURA CALOPA, NÚM. 13, ST. BOI DE  
LLOBREGAT, ANÀLISI DE SI L'EDIFICI ES TROBA EN SITUACIÓ  
DE RUÏNA I VALORACIÓ A EFECTES INDEMNITZATORIS**

**INFORME SOBRE L'ESTAT DE L'EDIFICI SITUAT AL C/BONAVENTURA CALOPA, 13, ST. BOI DE LLOBREGAT, ANÀLISI DE SI L'EDIFICI ES TROBA EN SITUACIÓ DE RUINA I VALORACIÓ DE L'EDIFICI A EFECTES INDEMNITZATORIS.**

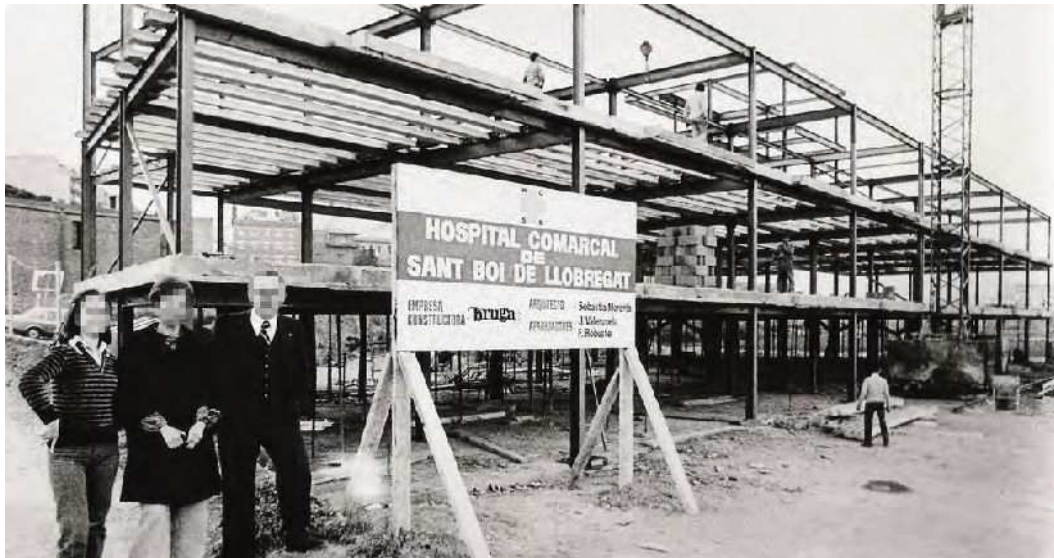
Foto: L'estructura durant la construcció de l'edifici. S'observa l'estructura metàl·lica portant i la disposició de les semibiguetes prefabricades de formigó armat al segon forjat.

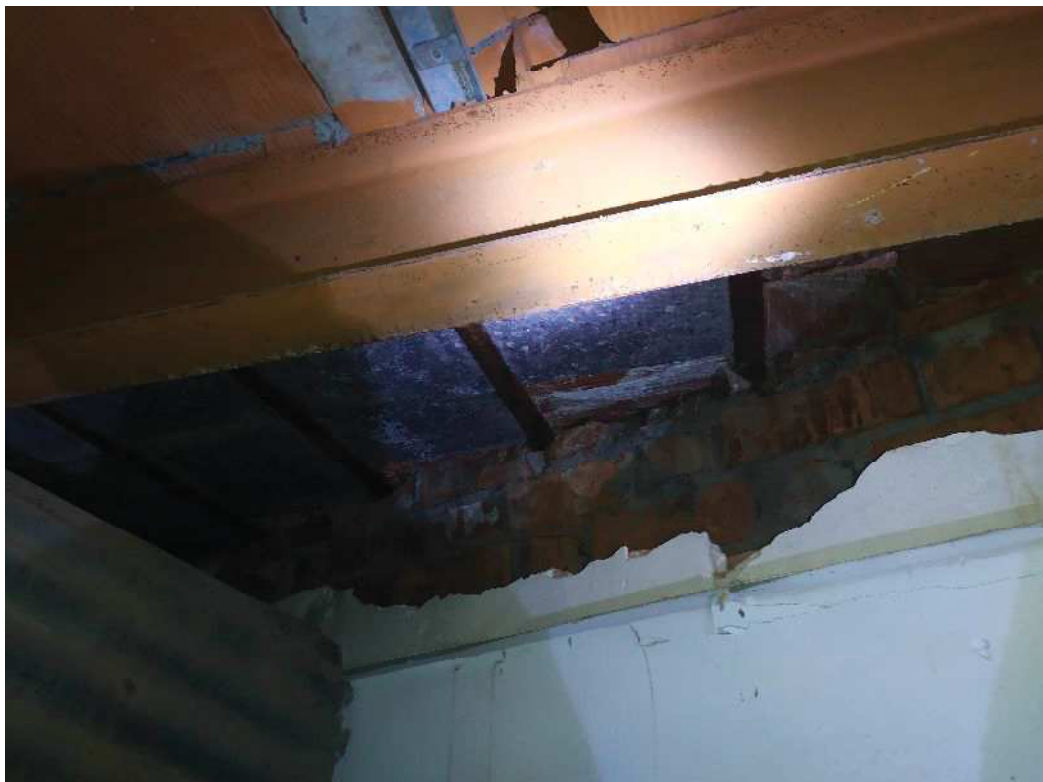
Foto: En pl. soterrani les dependències existents entre el mur de contenció del carrer i l'estructura estan cobertes amb petits forjats plans amb lloses de formigó armat encofrades i perfils metàl·lics recolzats al mur de contenció i a l'estructura.

En la visita realitzada a l'immoble no s'han apreciat deformacions visibles que comprometin aparentment la seguretat i estabilitat de l'estructura. Ara bé, s'observa que la inspecció realitzada s'ha limitat a una observació visual i que no s'han realitzat cates ni d'altres proves a l'estructura ni als fonaments, per la qual cosa es desconeix si poden o no existir patologies no visibles o vicis ocults.

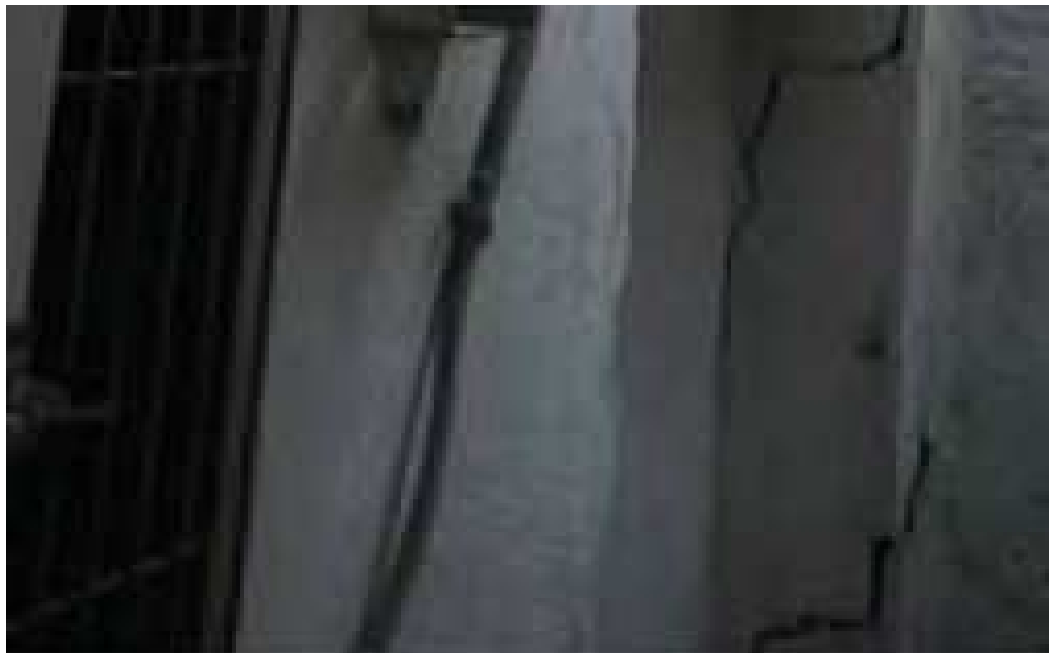
Alguns elements de protecció de serralleria, com reixes metàl·liques, encara es mantenen en alguna de les finestres de cuina, farmàcia, menjador i en alguna porta de sortida a nivell de planta soterrani i planta baixa.

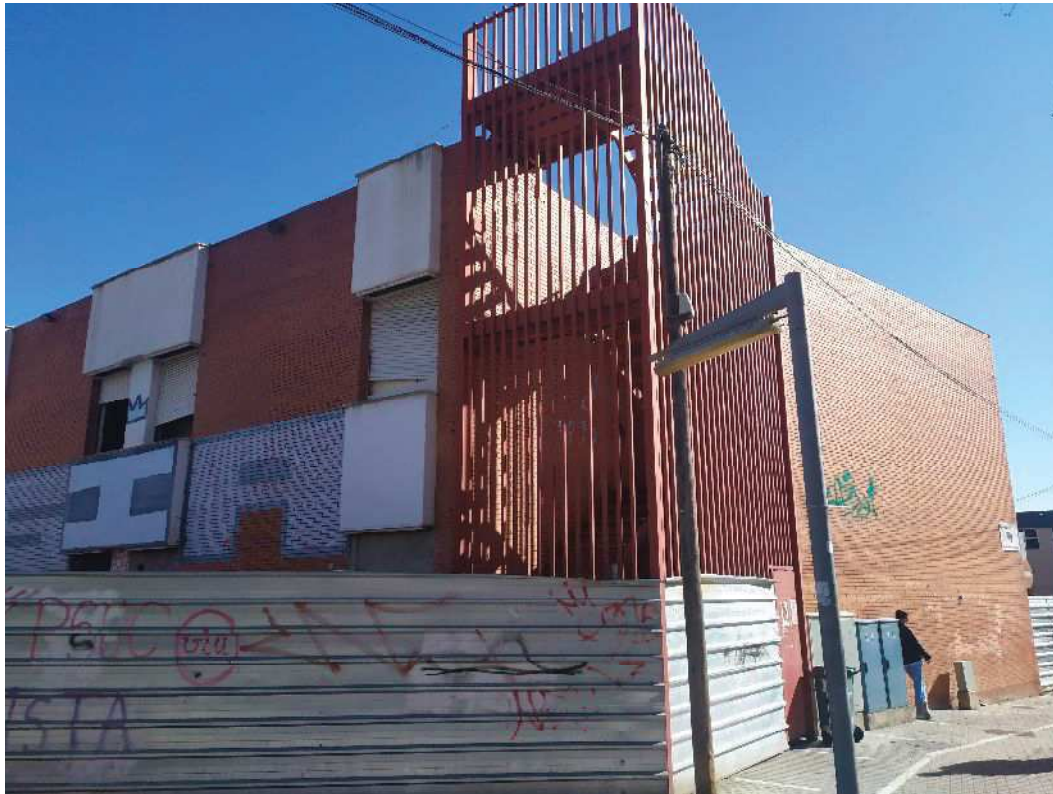
A la façana sud, al lindar al c/Mossèn Pere Tarrés, hi ha una escala d'emergència realitzada amb perfils d'acer pintat que comunica la P.B, P.1<sup>a</sup> i P. coberta (dues plantes).

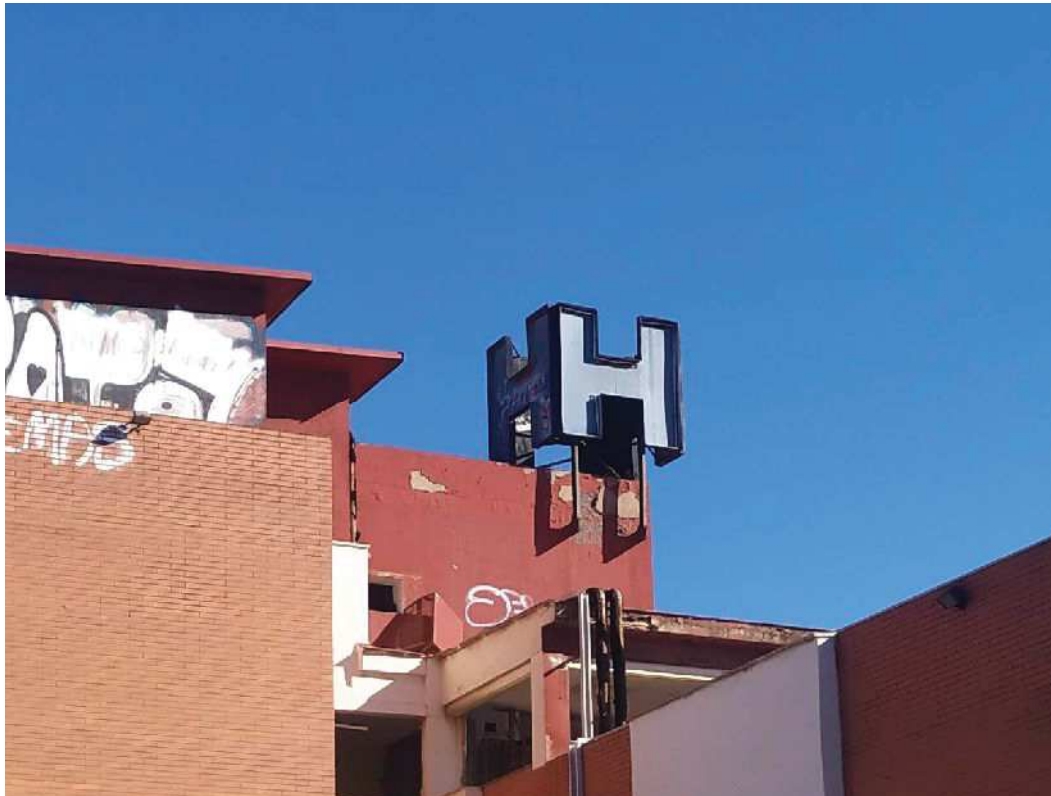
Un altre element singular de serralleria situat damunt la coberta és el rètol tridimensional amb l'anagrama "H", realitzat en xapa d'acer pintada.

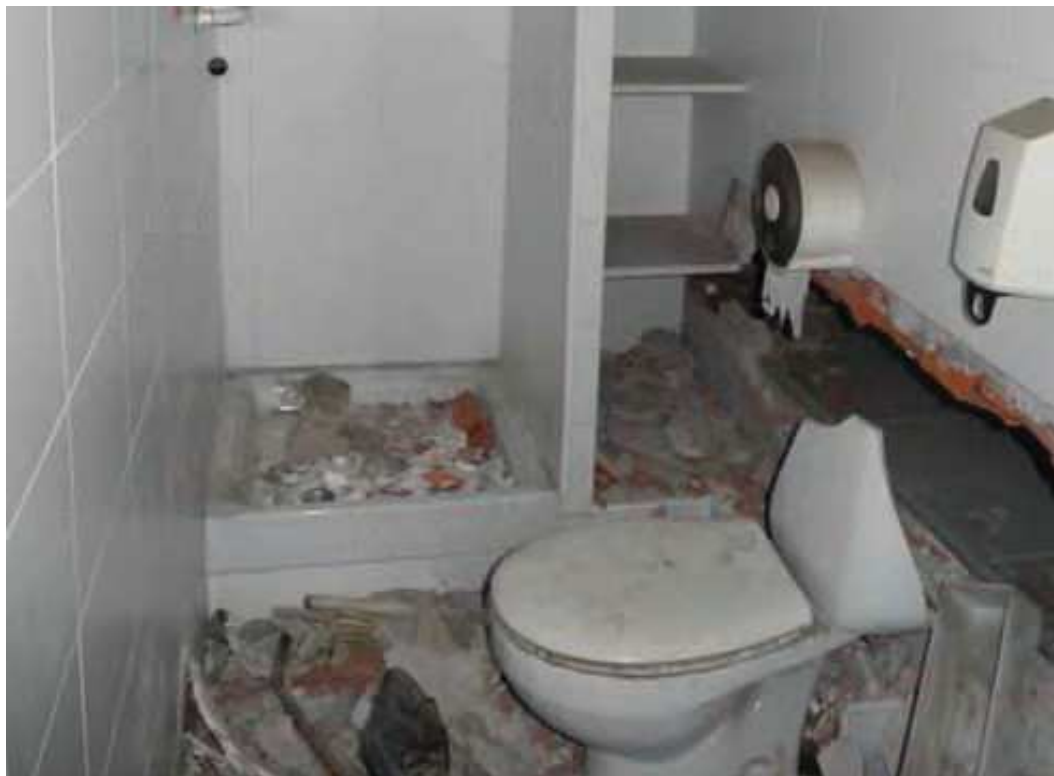
La major part dels aparells sanitaris han estat arrencats. També s'han arrencat i saquejat part de les claus de pas i la totalitat de les aixetes. S'observen alguns aparells sanitaris de porcellana blanca trencada en banys, lavabos i cambres de neteja.

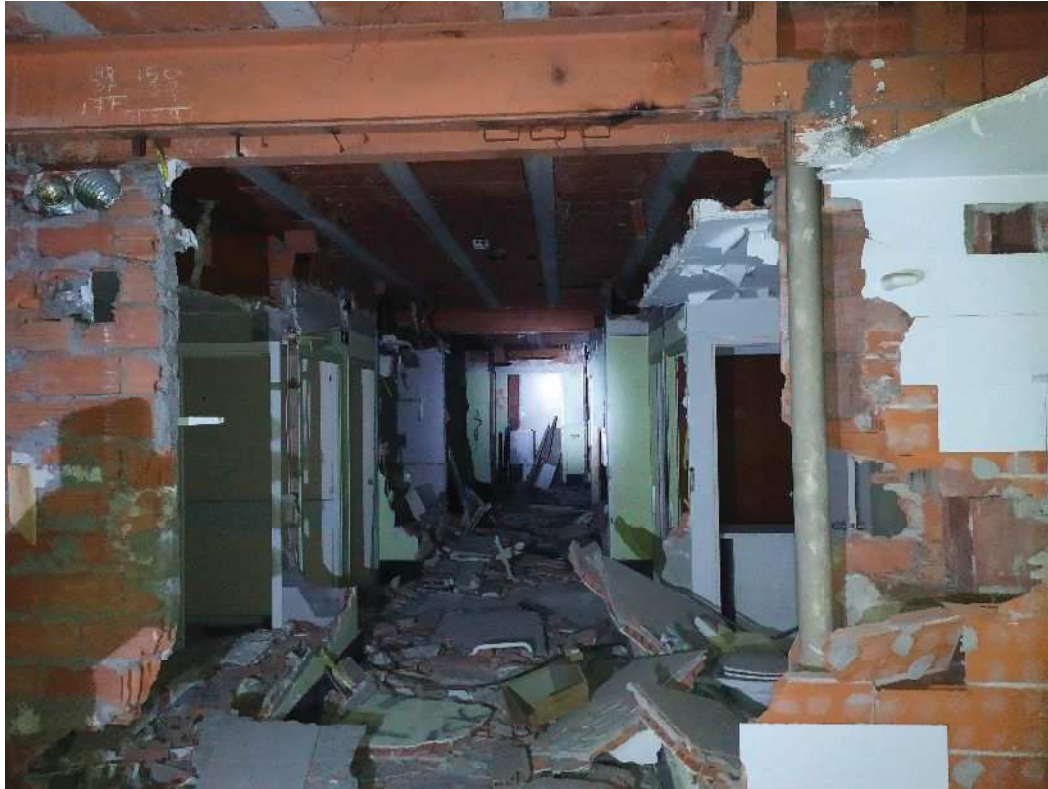
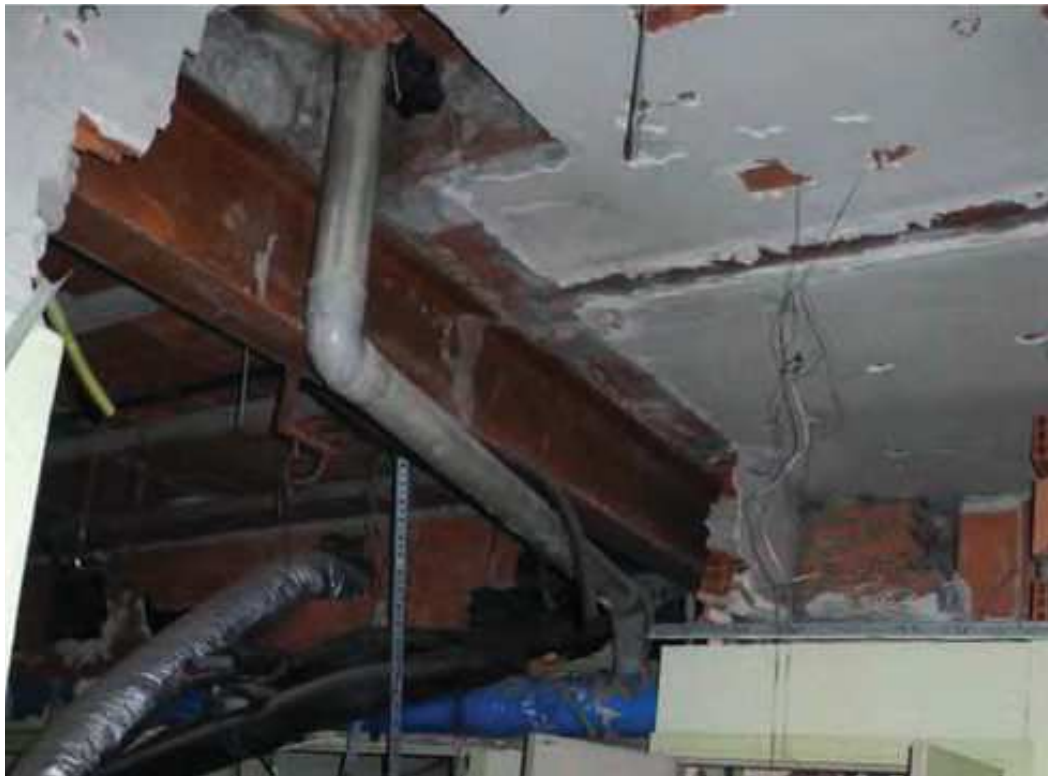
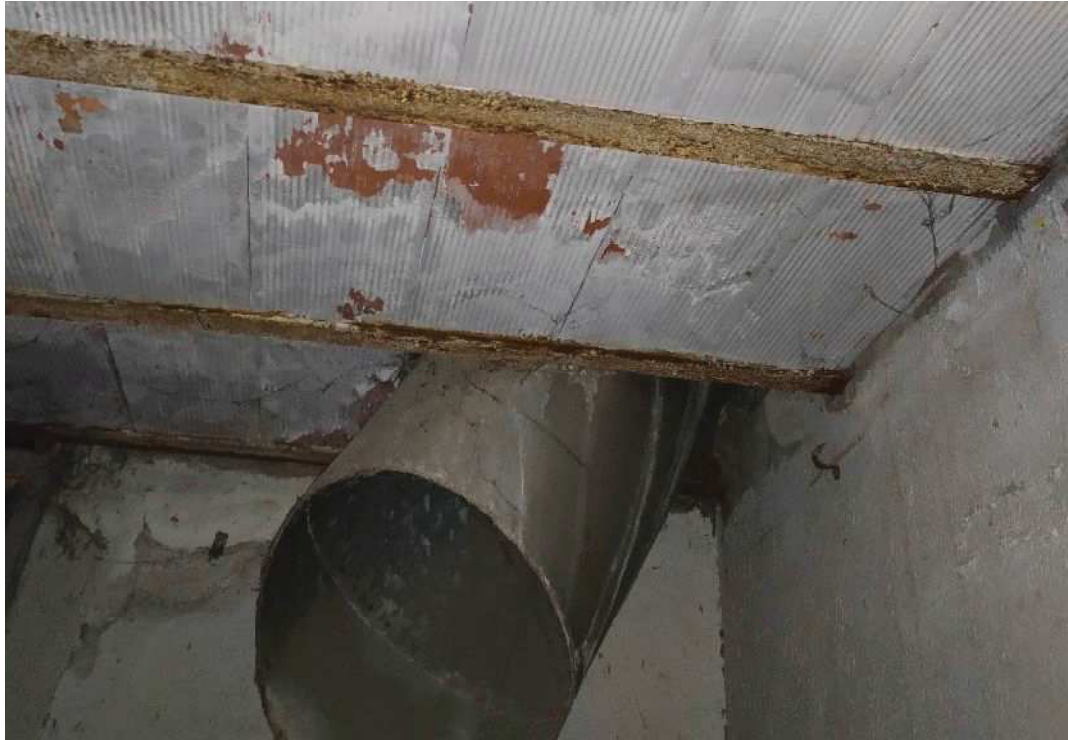
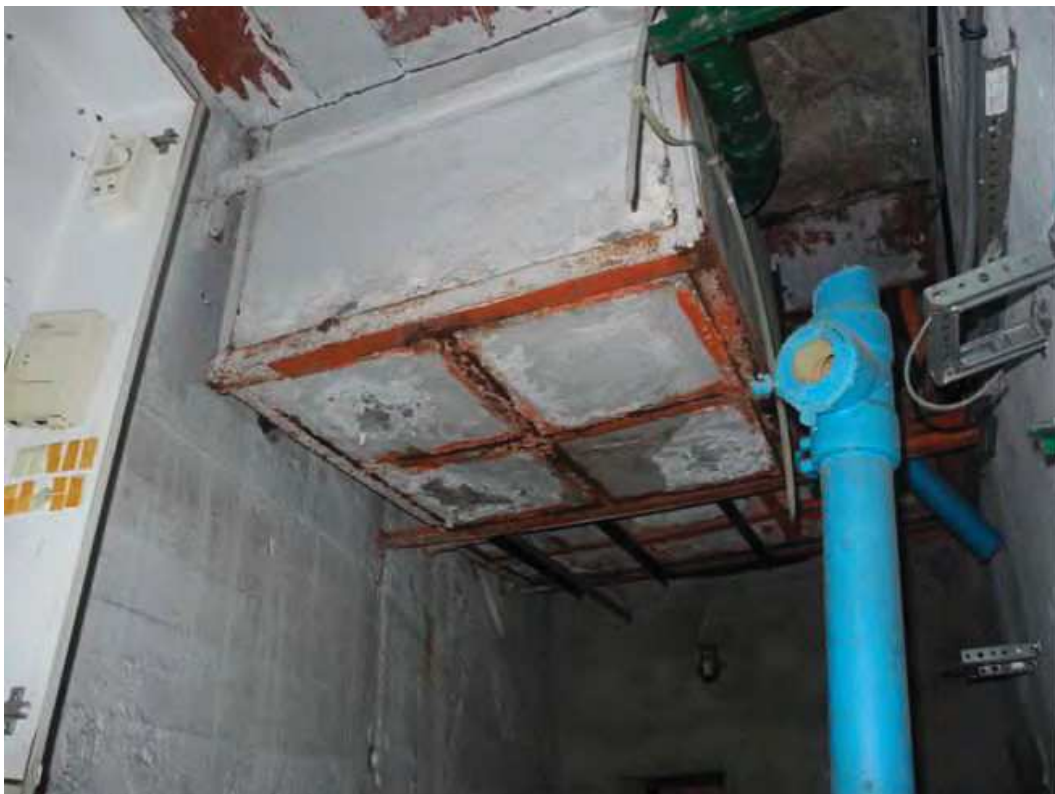
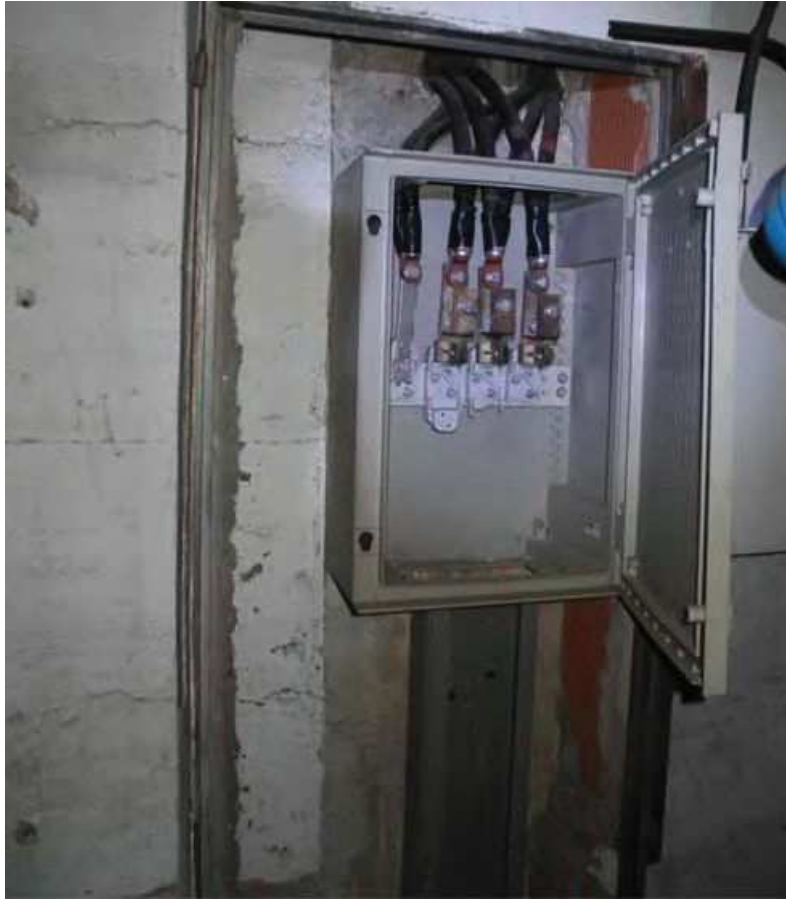
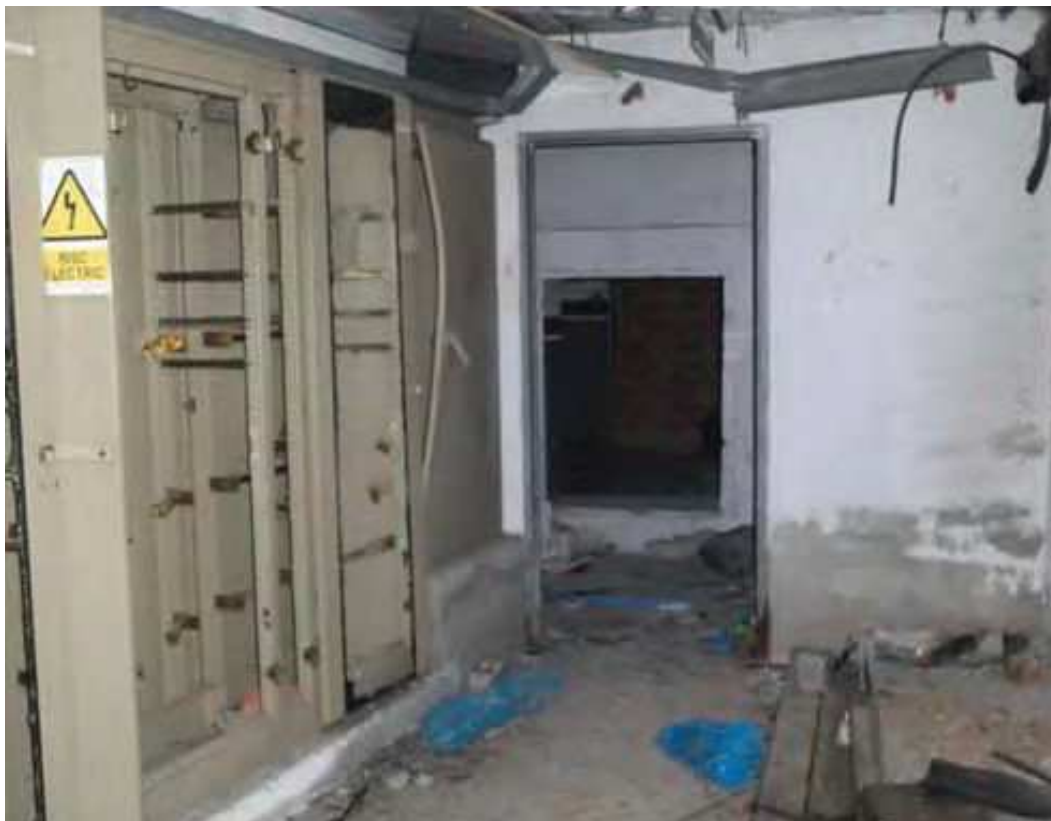
A les fotografies incloses a continuació es constata que les instal·lacions de l'edifici no són operatives a causa del vandalisme, les substraccions de material realitzades a l'edifici i per la manca de manteniment.

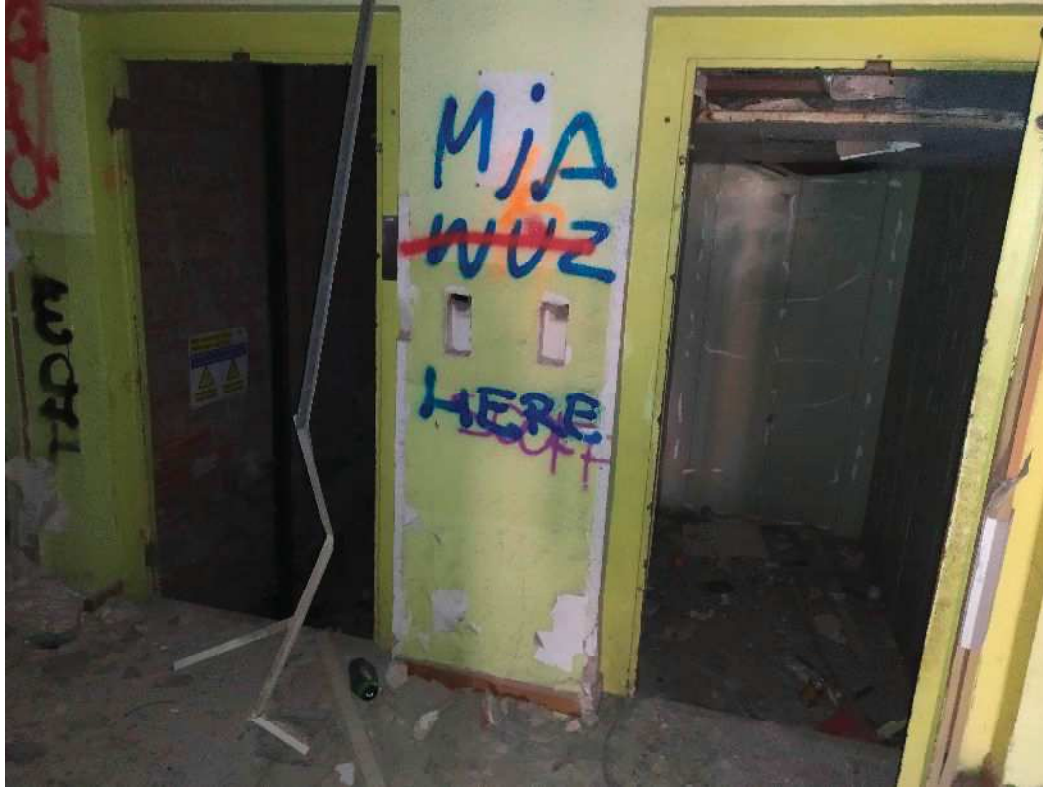
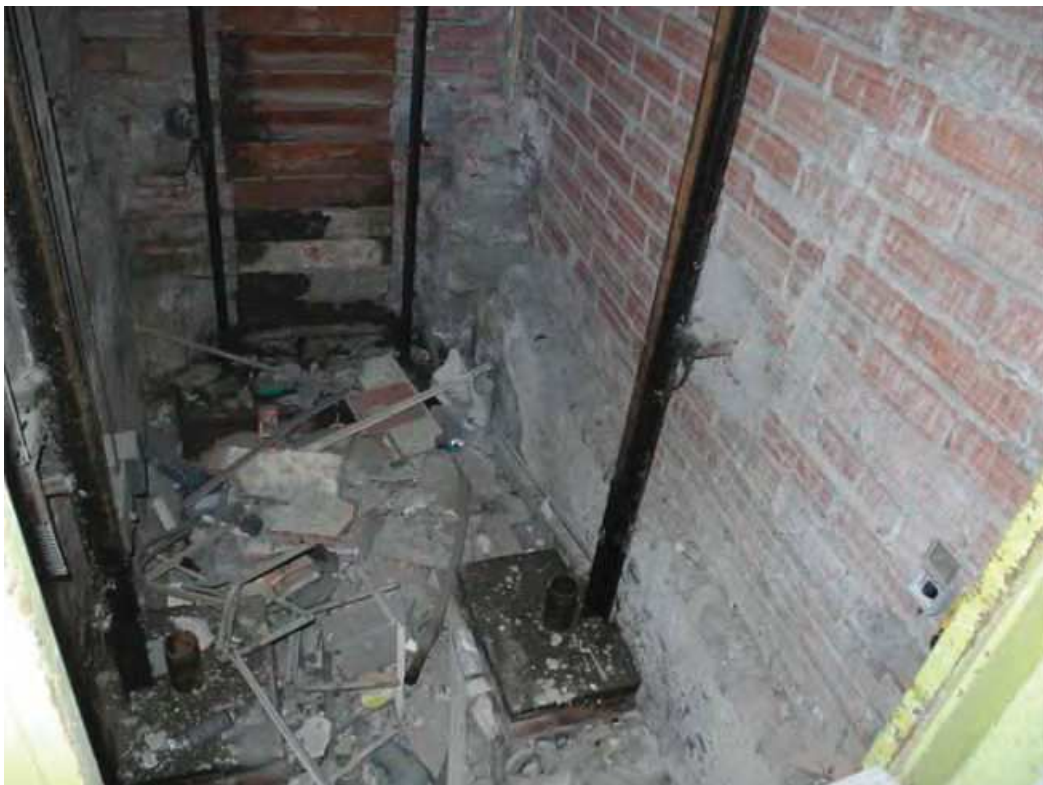
L'edifici tenia dos ascensors de 4 parades, de la Pl. S a la Pl. 2, dels quals actualment solament es manté l'estructura metàl·lica de suport de la maquinària, situada a la planta coberta, les guies verticals dels buits dels ascensors, i l'estructura de xapa de les cabines (sense portes, ni cablejat, ni maquinària elèctrica).

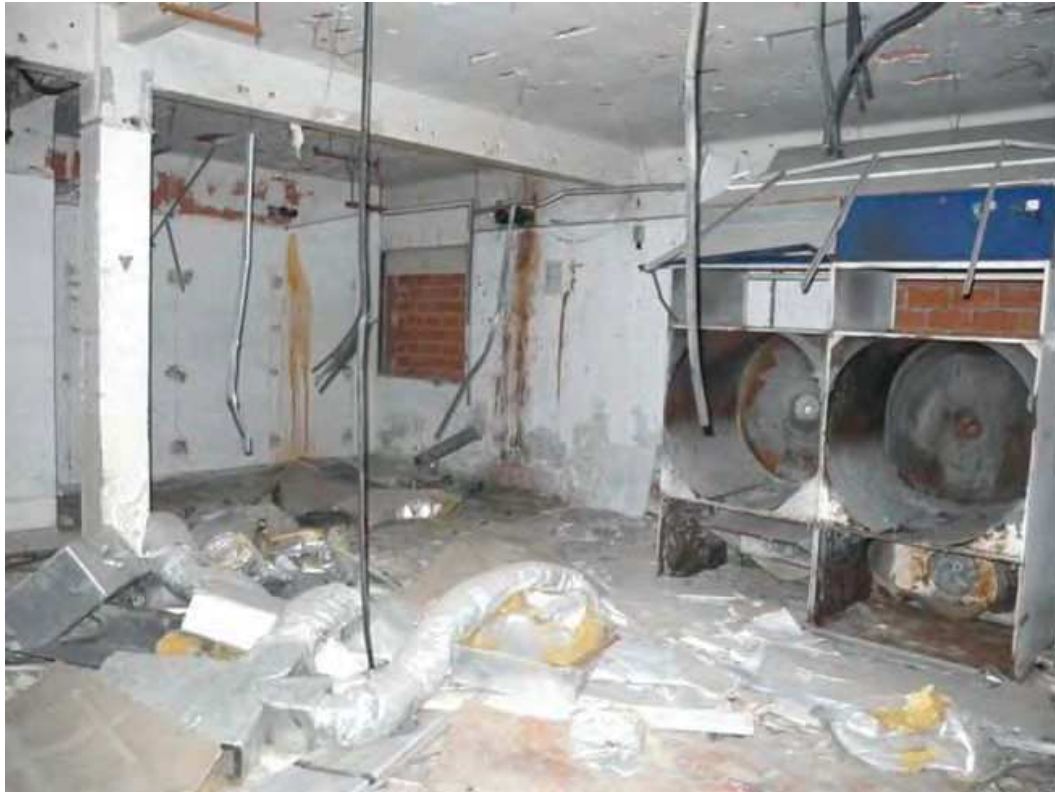
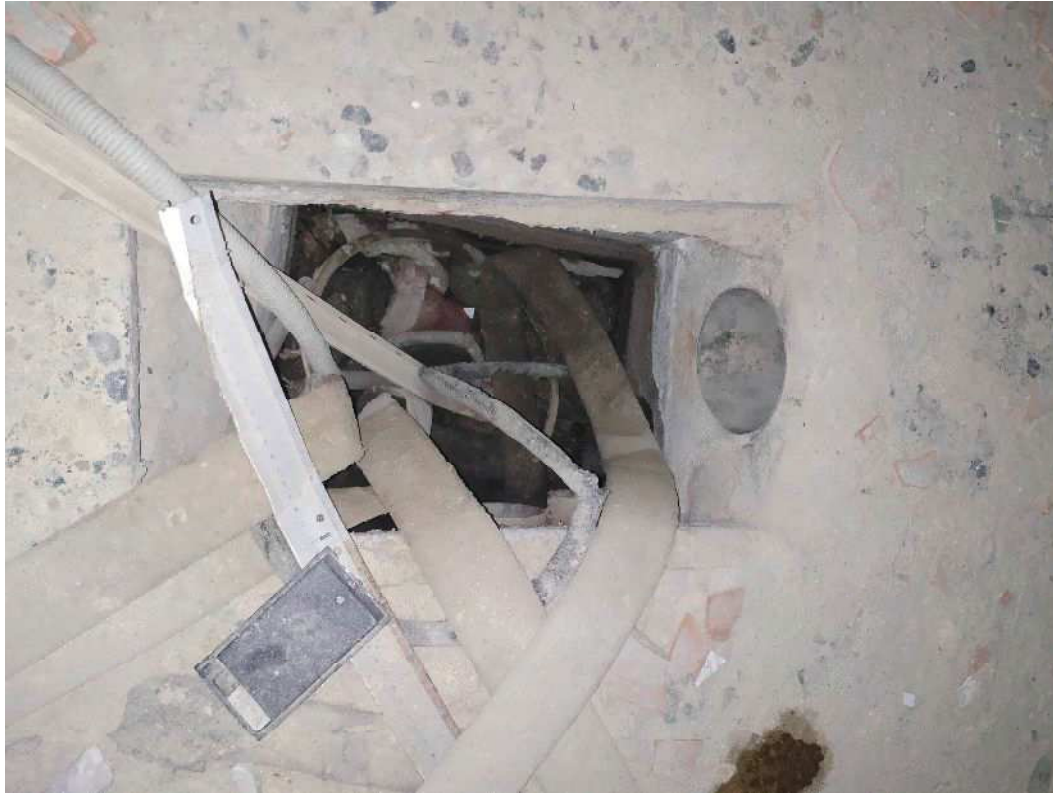
A la planta soterrani es pot observar l'estructura metàl·lica de suport de l'aparell esterilitzador sense la maquinària, l'estructura de xapa de la campana d'extracció de fums de la cuina, l'estructura de xapa per a l'extracció de bafes de la bugaderia, dos dipòsits buits sense vàlvules, i dos dipòsits buits de fibra i PVC. També s'observen restes de conductes d'una bomba submergida en una arqueta a la planta soterrani.

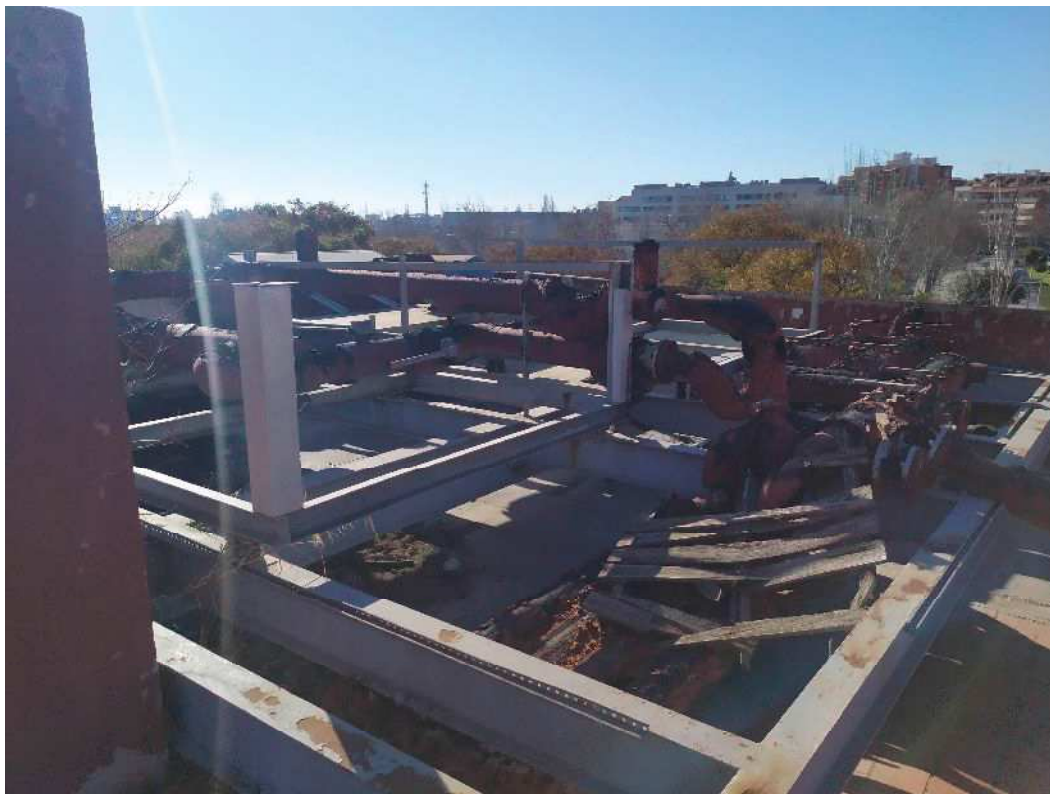
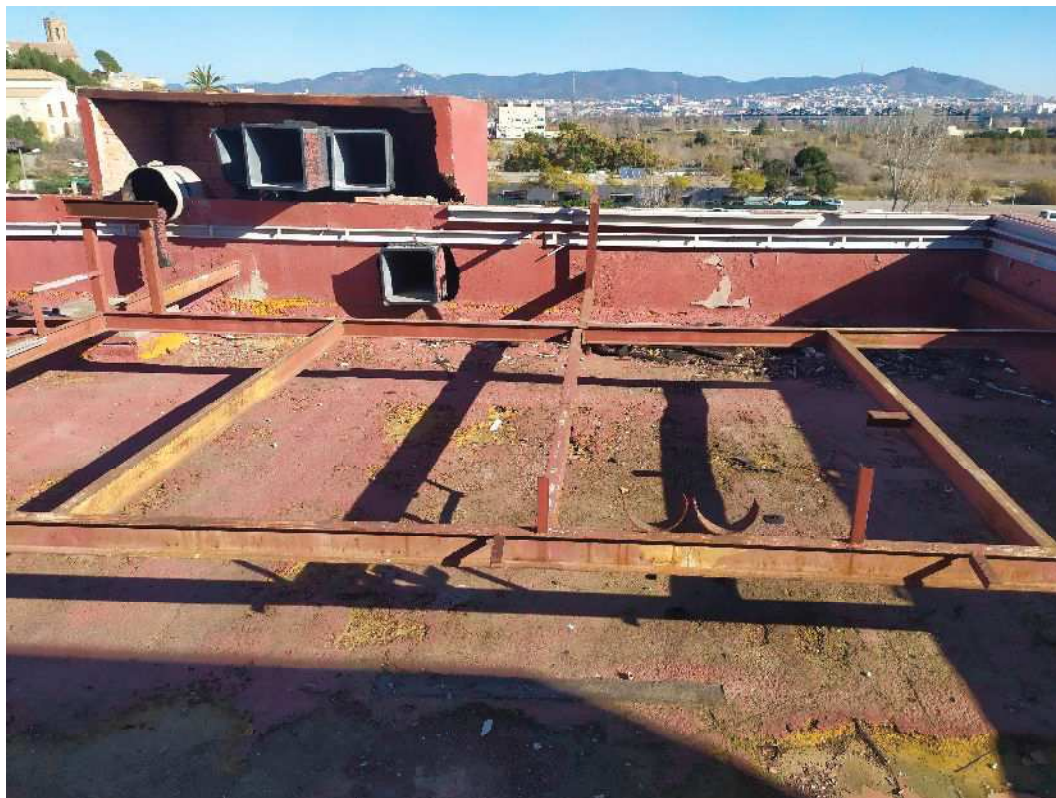
Finalment, a les terrasses de planta segona i a la planta coberta hi ha les estructures metàl·liques de perfils d'acer que servien de suport a aparells de climatització que han estat extrets.

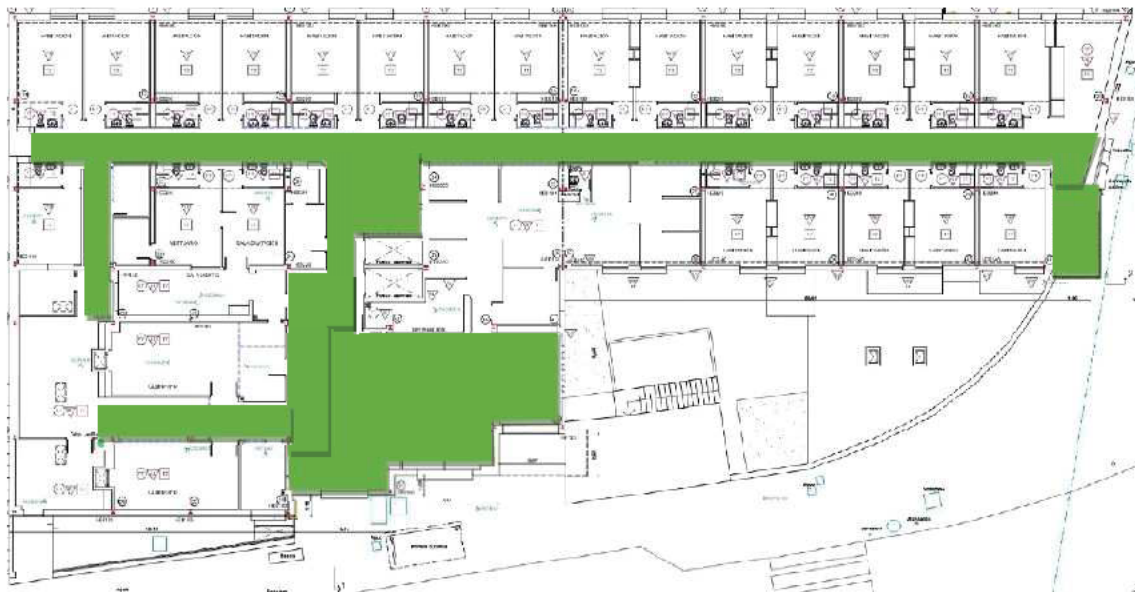
Com a exemple de l'aplicació normativa de la sobrecàrrega d'ús que caldria preveure, s'assenyala al plànol següent de la P.B. de l'edifici, la zones d'accés i evacuació (color verd) que normativament hauria d'estar preparada per a una sobrecàrrega d'ús de 3KN/m<sup>2</sup>.

Tenint en compte que els passadissos d'evacuació i les zones d'habitacions es troben dins la mateixa àrea de càrrega a totes les plantes, per tal que l'edifici complís la normativa actual caldria considerar a tota l'estructura una sobrecàrrega d'ús mínima equivalent a la de les zones d'accés i d'evacuació de 3 KN/m<sup>2</sup> (305,91Kg/m<sup>2</sup>) per la qual cosa per a restituir l'ús a l'edifici objecte d'informe seria imprescindible realitzar un reforç estructural per a assolir les exigències normatives actuals.

La forma tècnicament més adient per a augmentar la sobrecàrrega d'ús d'una estructura com l'existent comportaria:
